東日本大震災、国道13号西道路吾妻高架橋・由添地下歩道・周辺歩道等点検報告書

2. 吾妻高架橋諸元

(1) 路線名 一般国道 13 号（福島西道路）

3. 報告書添付写真 (別紙 No.1～No.8)

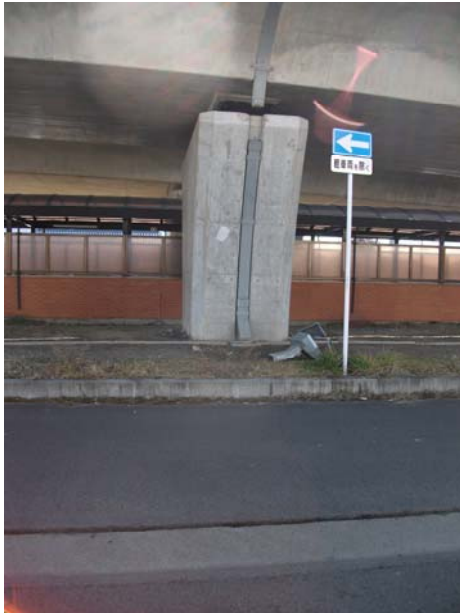
P2（下り線）排水装置落下

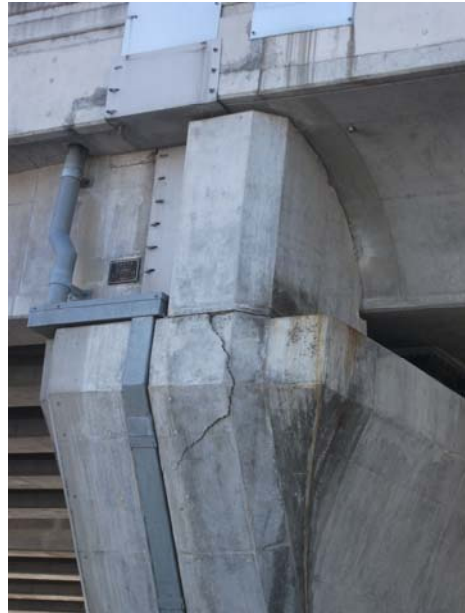
P4（下り線）台座 Co 損傷・クラック

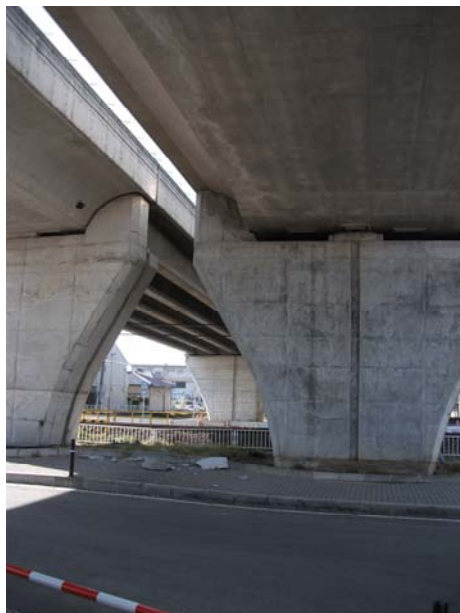
P5（下り線）変位制限構造破損
下：崩壊 Co 落下

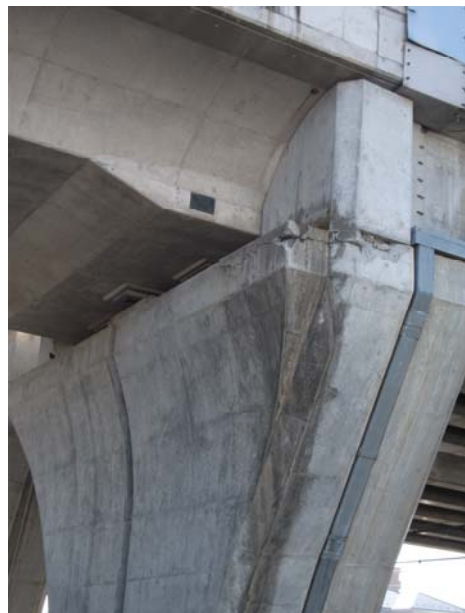
P5（下り線）台座 Co 損傷・クラック

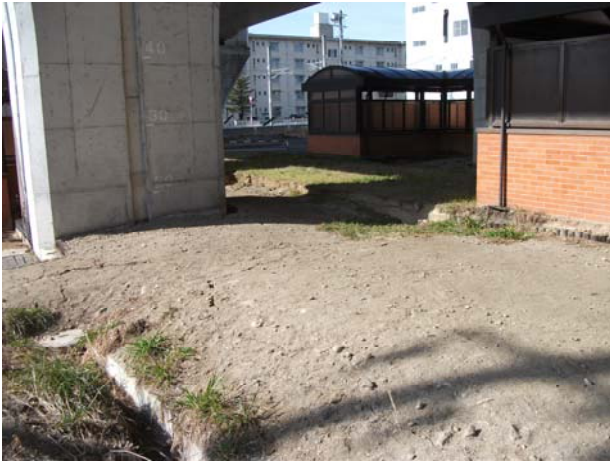
P6（上り線）付近地盤沈下・地割れ

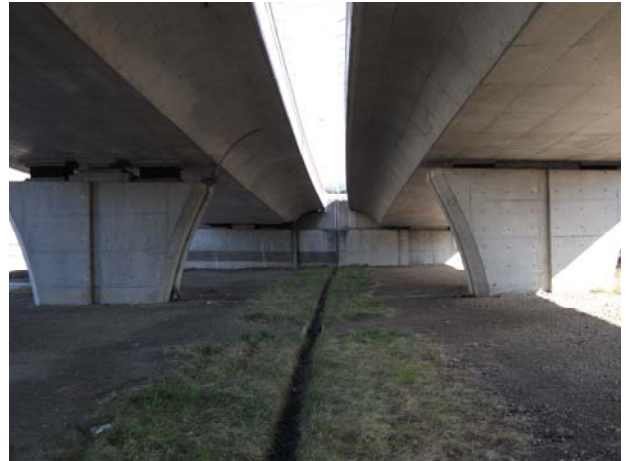
左：A2（下り線）
変位制限構造周辺 Co 損傷・クラック

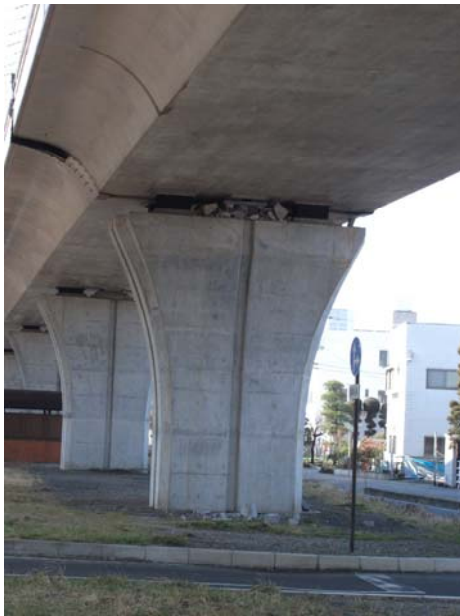
P9（下り線）変位制限構造 Co 損傷

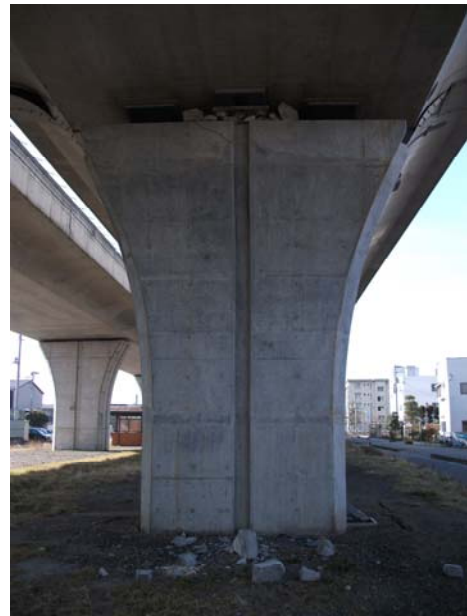
P9（下り線）変位制限構造周辺 Co 破損・崩落

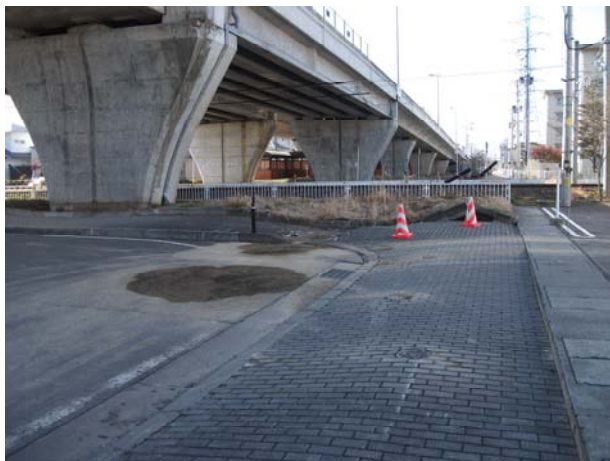
P5～P4（下り線）周辺歩道部沈下

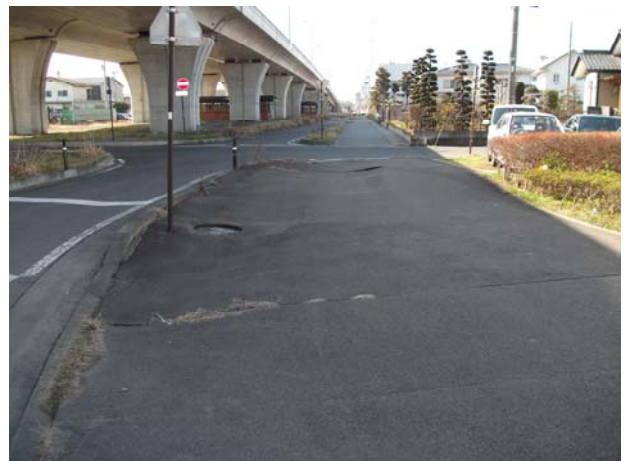
P10（下り線）周辺歩道部沈下

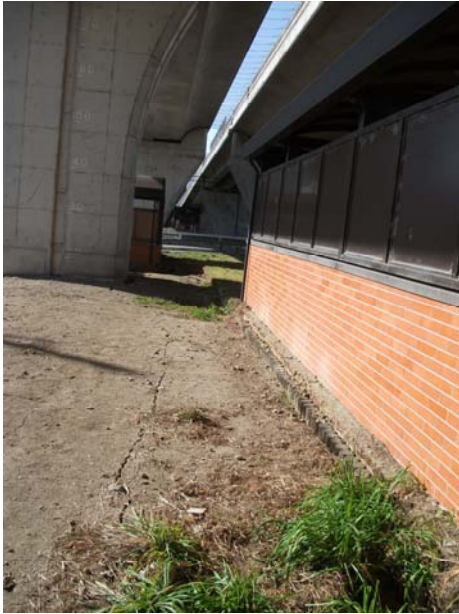
地割れ状況（P7 付近から P6 を望む）

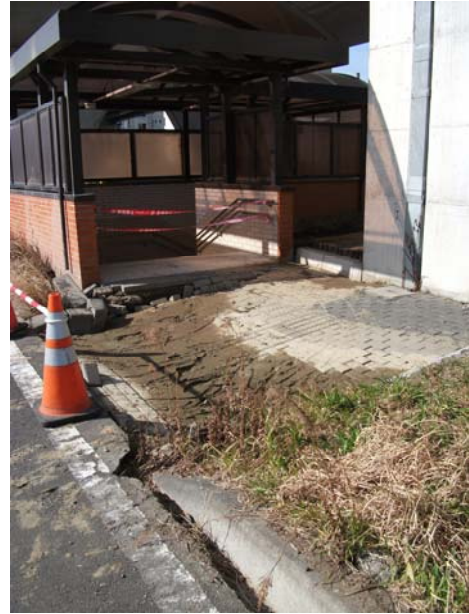
北側中間出入口口地盤沈下

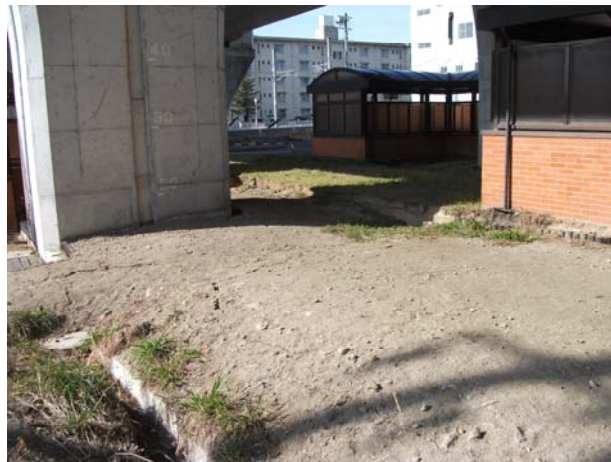
P6（上り線）付近地盤沈下・地割れ

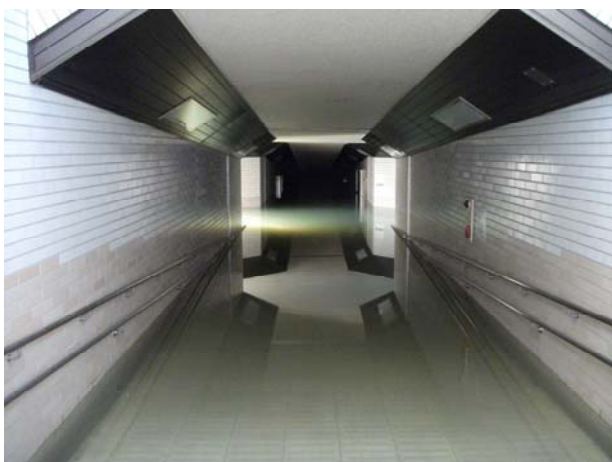
地下歩道水没状況（米沢側斜路より望む）

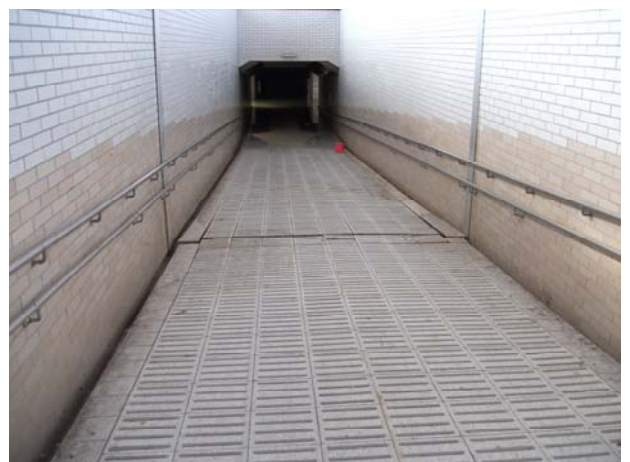
米沢側斜路損傷・湛水状況

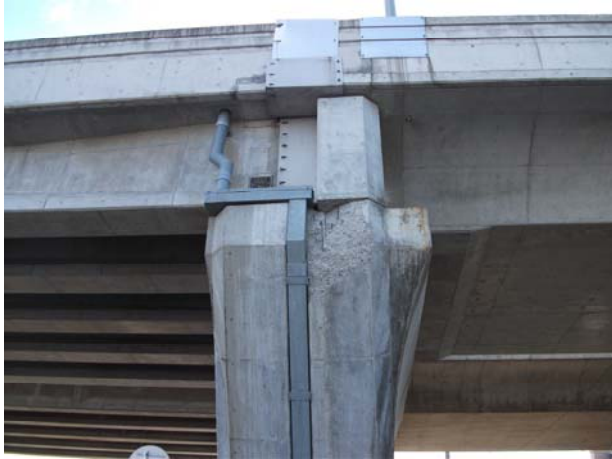
P4（下り線）台座浮き Co 除去確認

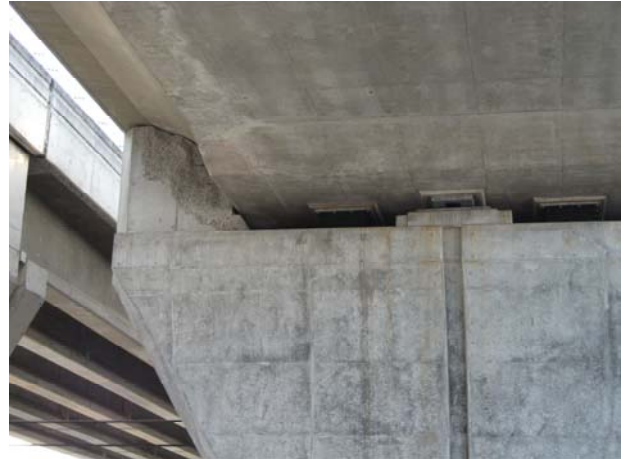
P5（下り線）変位制限構造 Co 破損

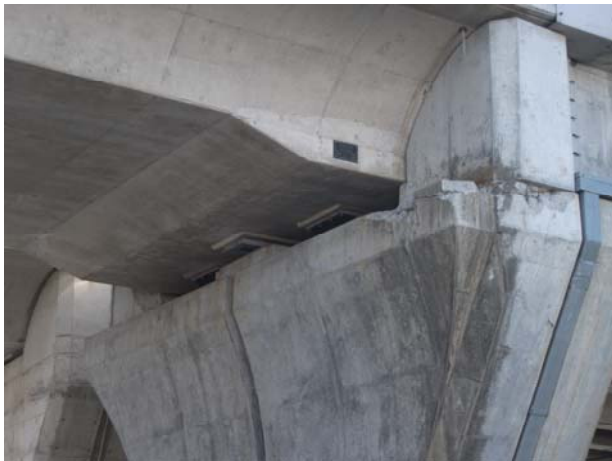
P5（下り線）台座浮き Co 除去確認

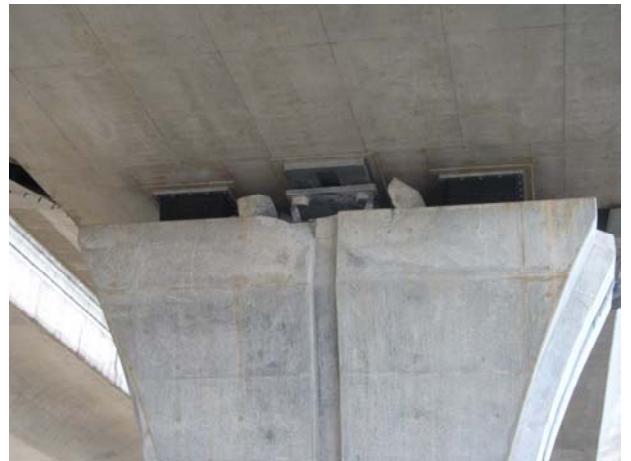
P9（下り線）変位制限構造浮き Co 除去確認

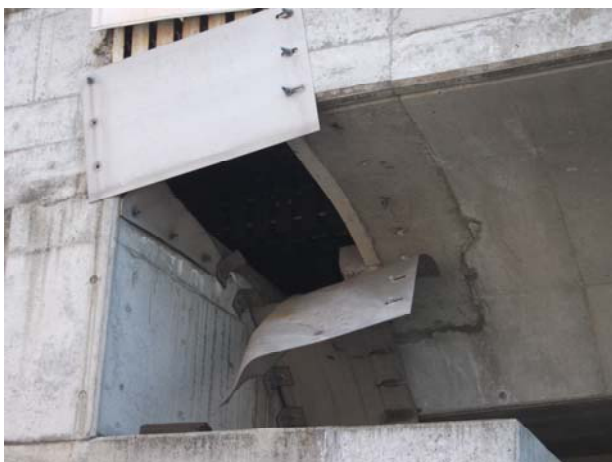
A2 橋台(下り線) 伸縮継手カバープレート損傷

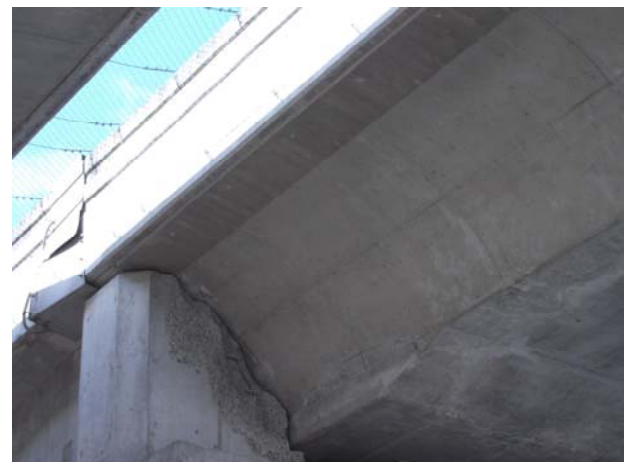
P5（下り線）壁高欄継手板損傷
（米沢側から望む）

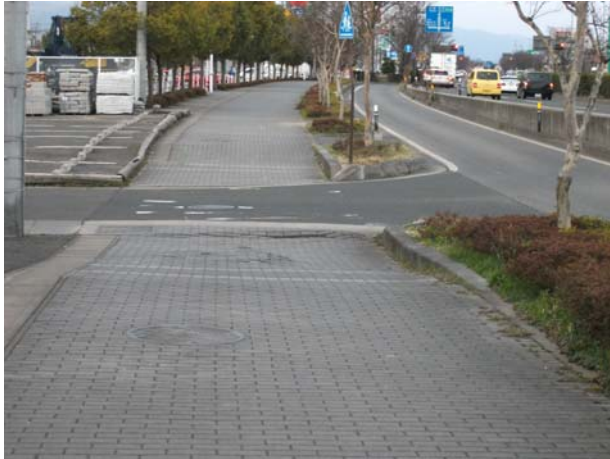
A2（下り線）付近 東側歩道沈下・波打ち

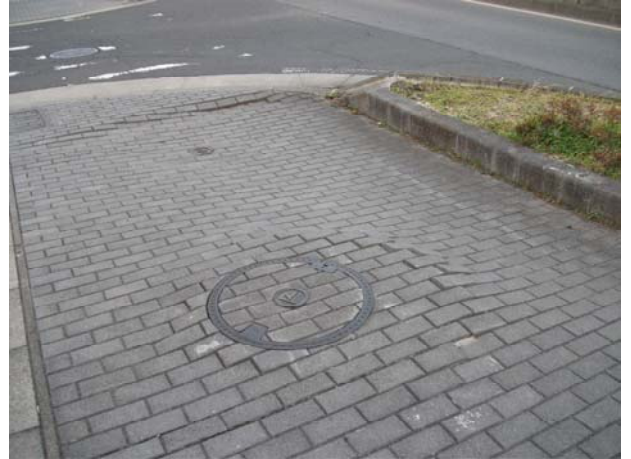
A2（下り線）付近 東側歩道沈下・波打ち

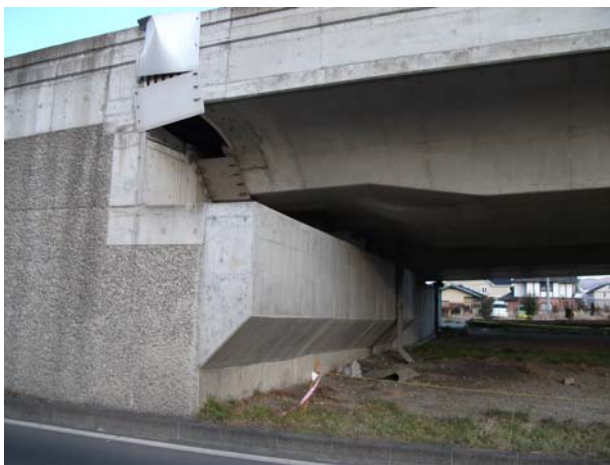
A2（下り線）伸縮継手カバプレート撤去確認

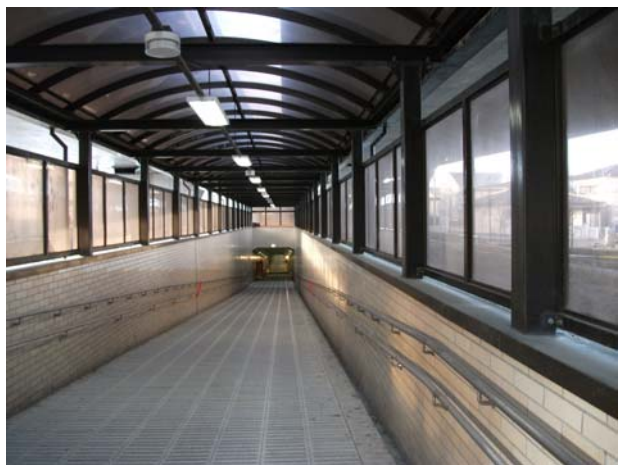
由添地下歩道復旧確認

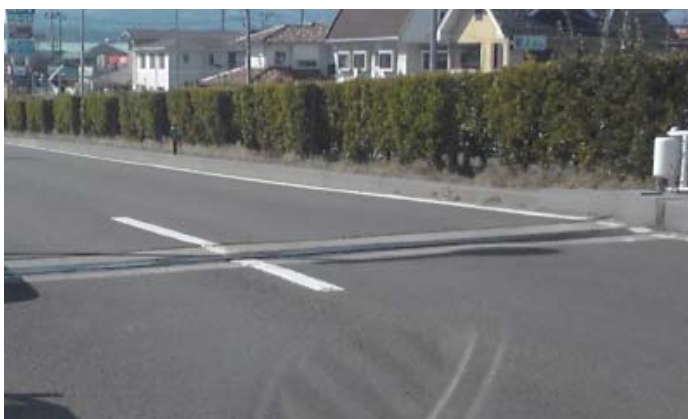
A1（上り線）伸縮継手損傷確認

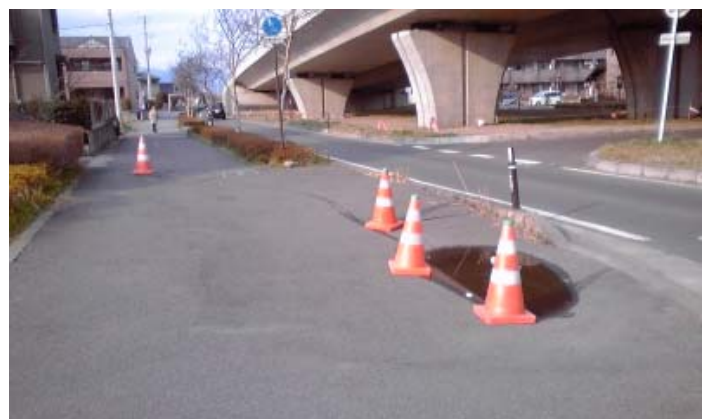
庭坂街道北側歩道沈下亀裂・波打ち
安全措置確認（H23.4.2）

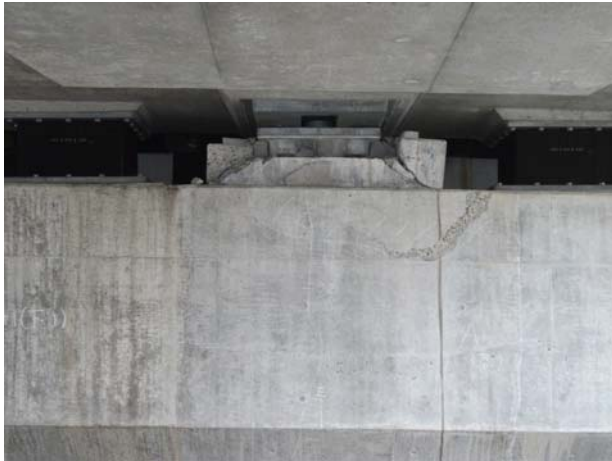
A1（下り線）変位制限構造 Co 破損・落下

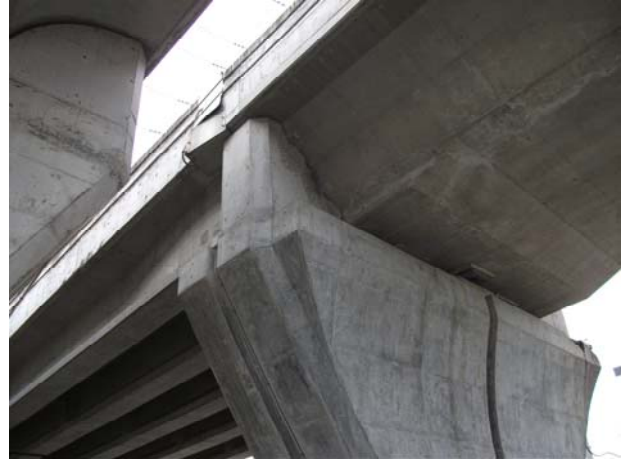
P5（下り線）変位制限構造 Co 破損・
壁高欄継手板損傷

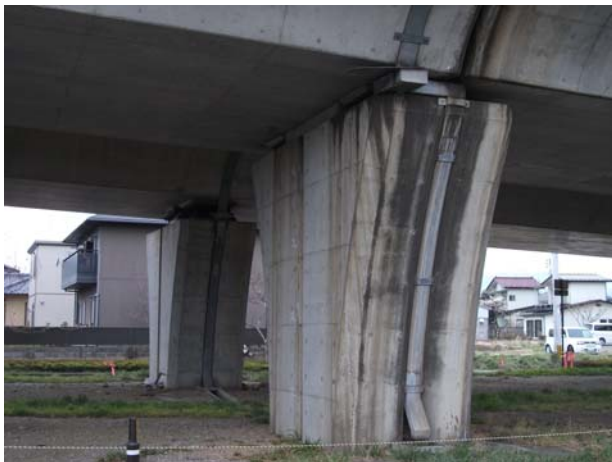
P12（上り線）排水装置損傷・防食剤漏出
増加大音発生（3・11本震時）

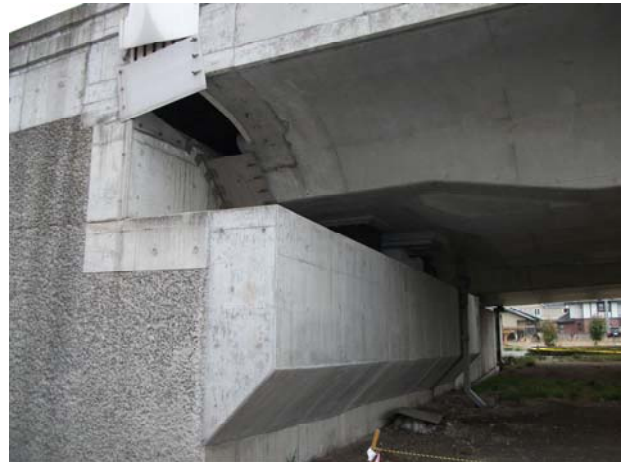
A2 橋台(下り線)伸縮継手損傷・
カバープレート撤去確（撤去要請）

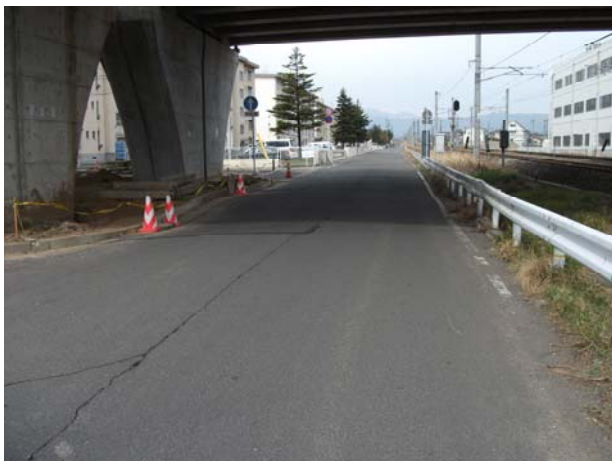
由添団地北側市道沈下状況

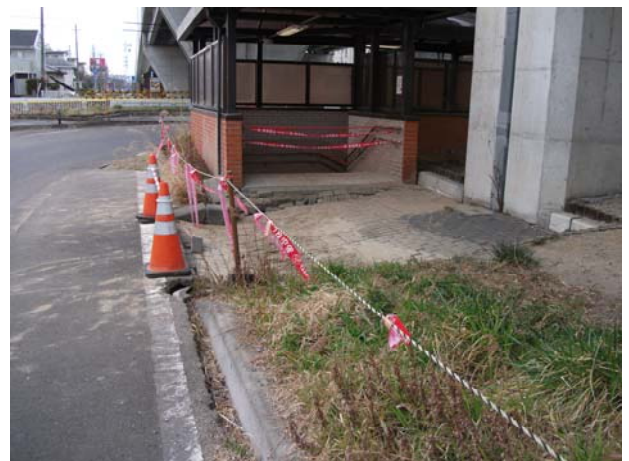
由添地下歩道北側中間出入口（東側）
沈下状況

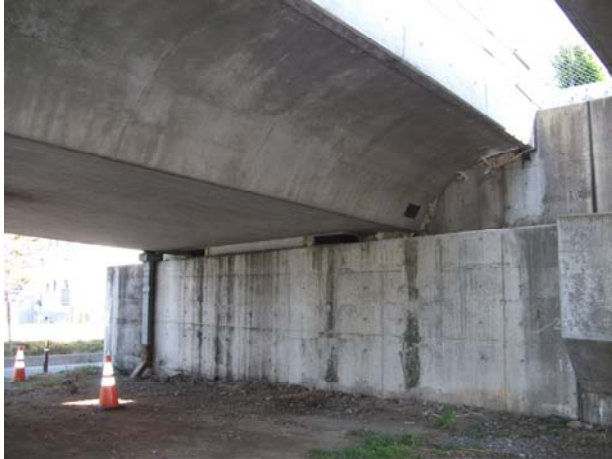
A1（上り線）伸縮継手損傷（本震時アンカーボルト切断か大音発生・応急（防音）工事開始

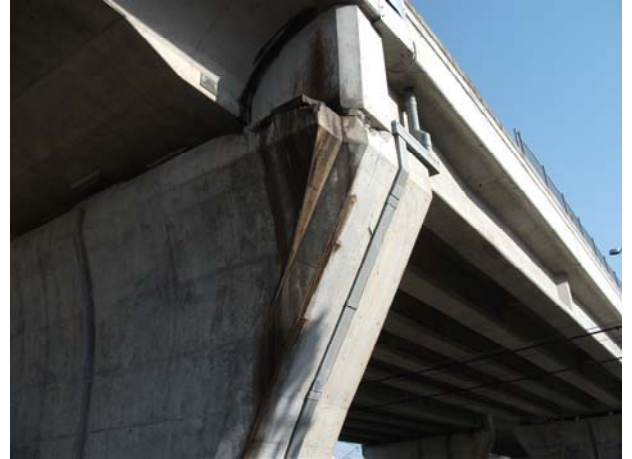
P5（下り線）変位制限構造台座 Co 破損・クラック・防食剤漏出

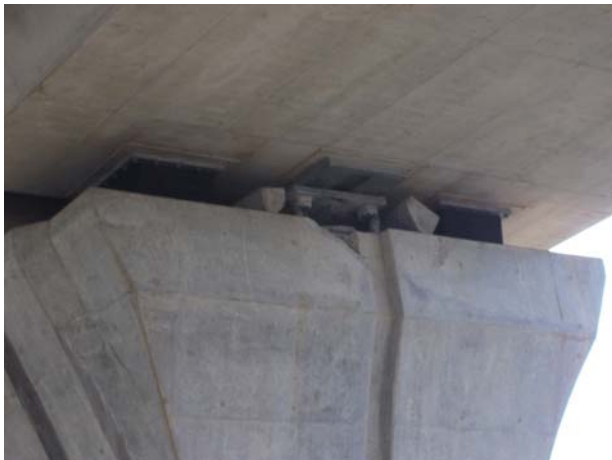
P9（下り線）変位制限装置周囲・台座 Co 破損

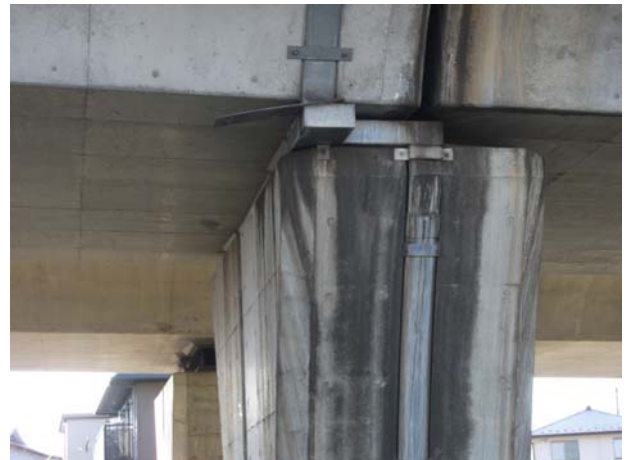
P12（上り線）排水装置損傷、防食剤漏出
伸縮継手損傷か大音発生

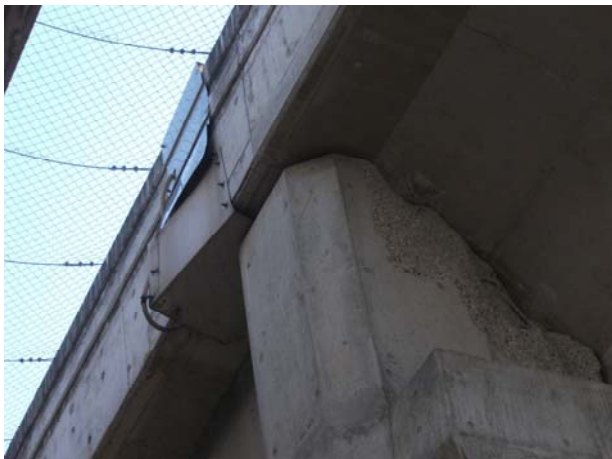
P5（下り線）壁高欄継手板損傷（米沢側から望む）

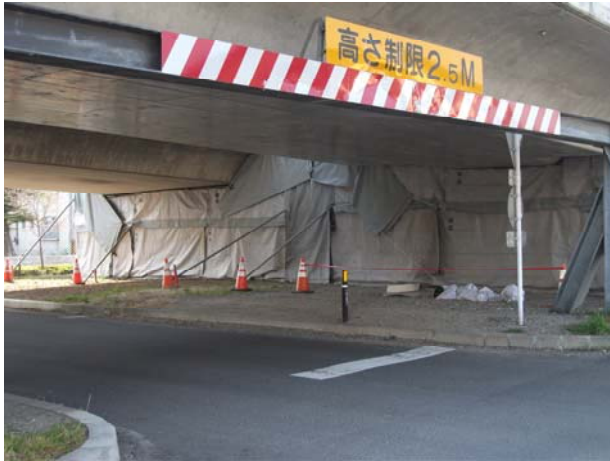
A1（上り線）伸縮継手応急復旧（防音）終了

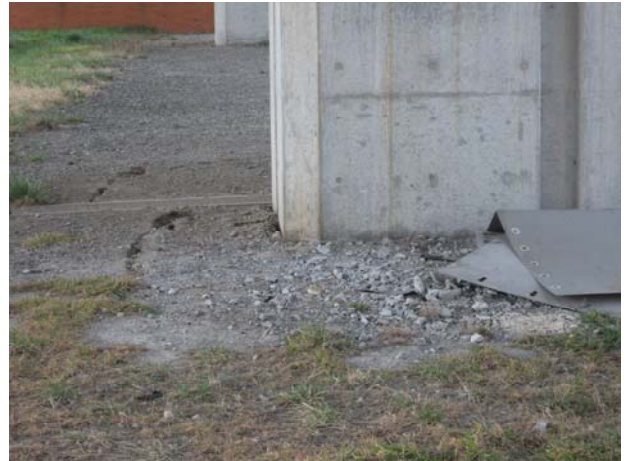
P9（下り線）地割れ・プレートとCo小片散乱

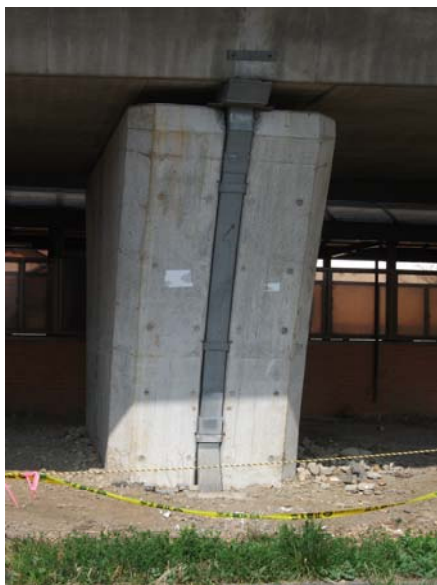
P1（下り線）排水装置損傷・破損
Co小片と止め金具散乱

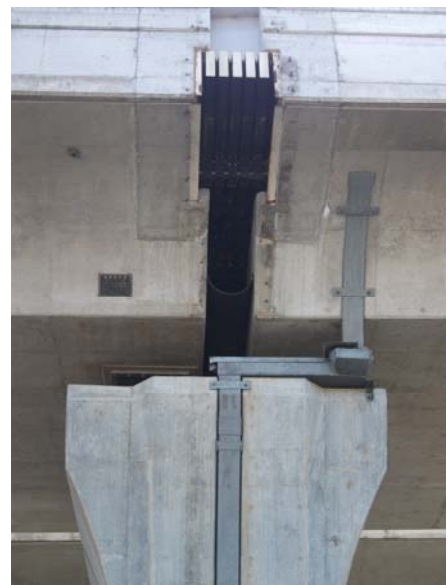
P9（下り線）伸縮装置カバープレート撤去

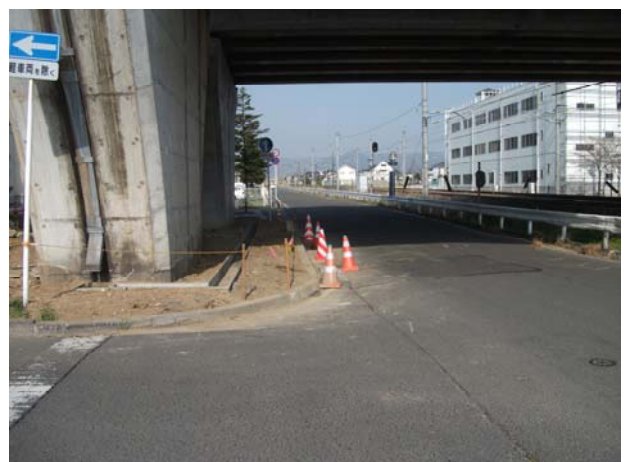
P4（上り線）周り排水溝復旧と市道沈下状況

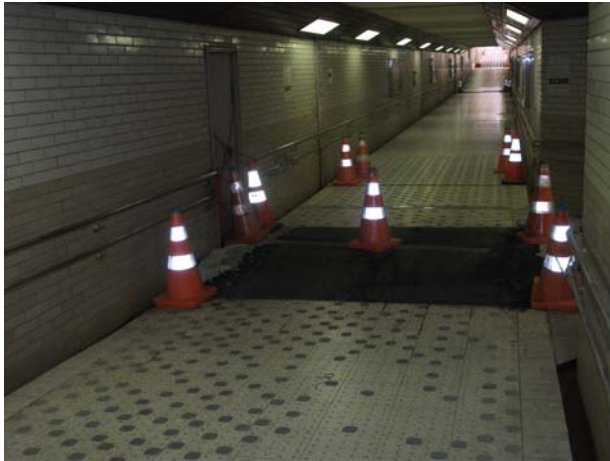
中間出入口からホースにより外部排水

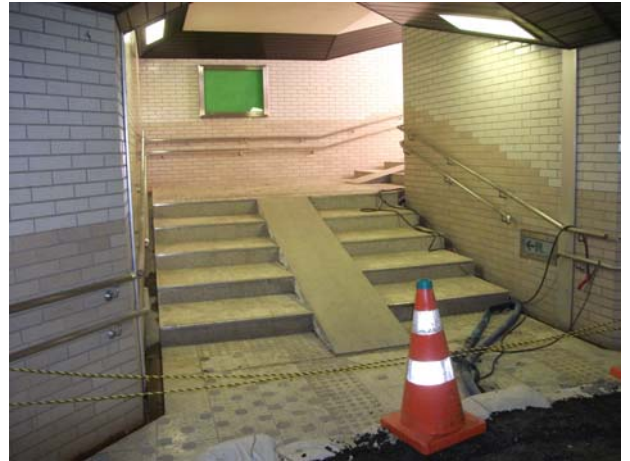
南側中間出入口 出入口沈下のため通行禁止中

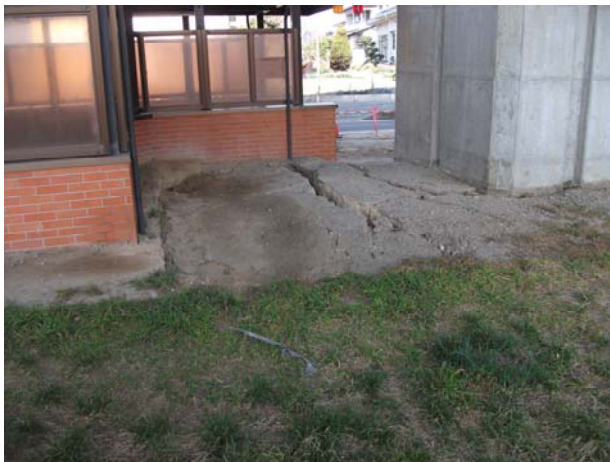
北側中間出入口（西）付近地盤沈下・地割れ状況

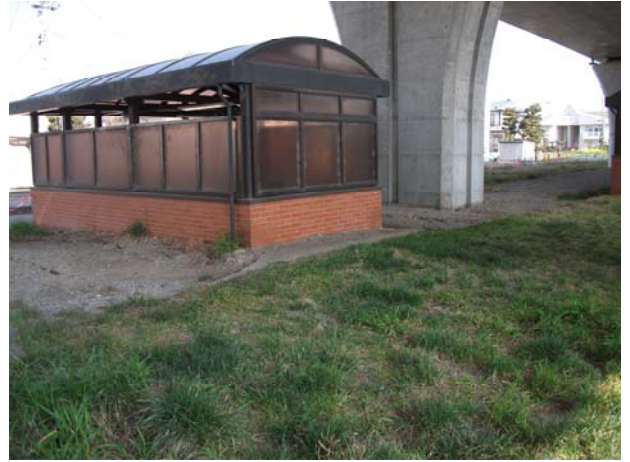
中間出入口（西）付近地盤沈下・地割れ状況

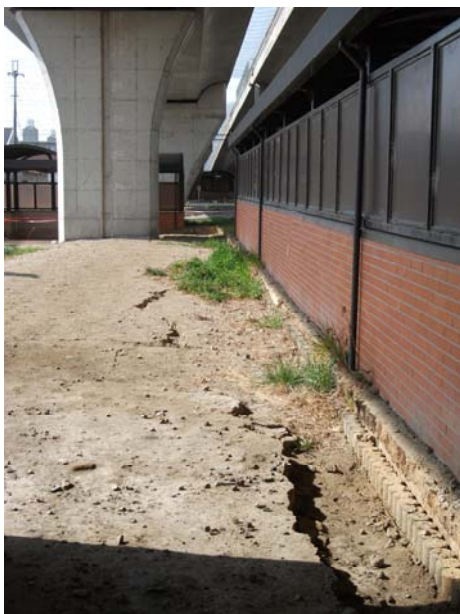
P6（上り線）付近地割れ状況

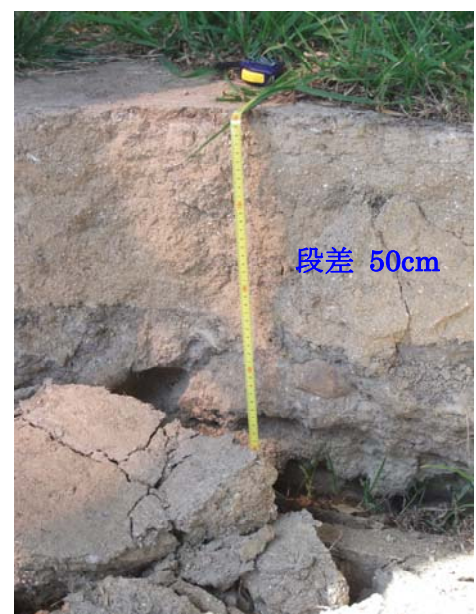
北側中間出入口（東）付近地盤沈下状況
