防災エキスパート等支援活動報告（写真）

【出勤者】 二階堂信一・佐藤崇
【場 所】 福島河川国道事務所管内西道路
【年月日】 3月11日
【内 容】

【出勤者】 二階堂信一 岩花知司
【場 所】 福島河川国道事務所管内中央道改築工事現場
【年月日】 3月12日
【内 容】

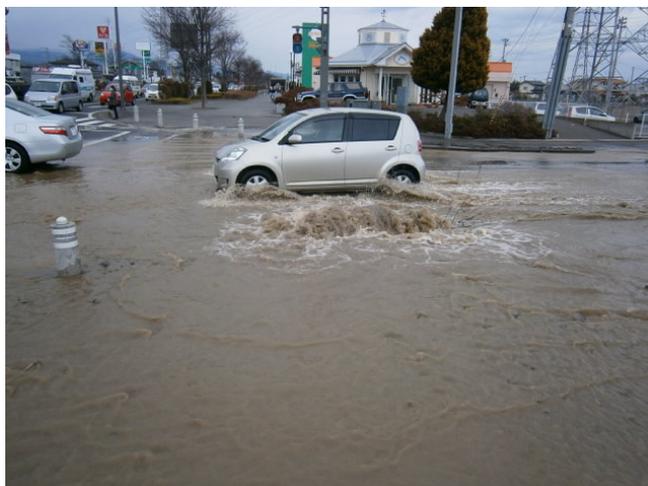
ハットラック前交差点水道管破損国道冠水状況

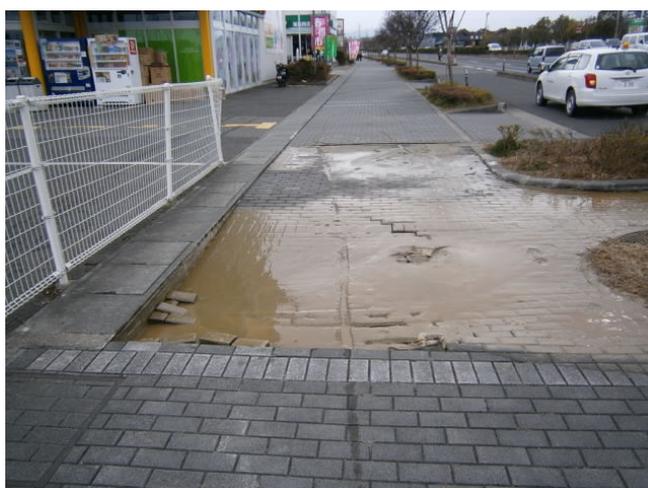
ハットラック脇歩道陥没状況

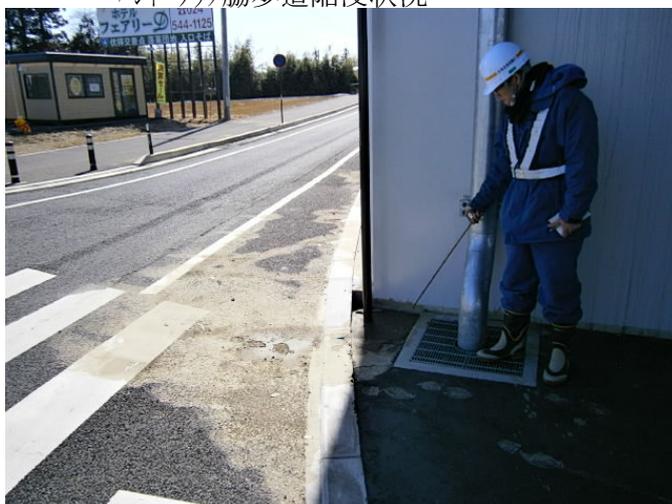
吉倉橋 A1 周辺地盤液状化状況

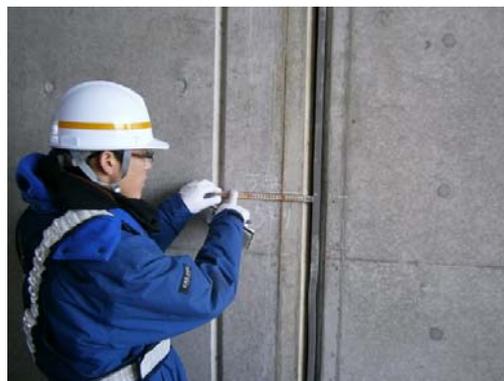
施工継目 1cm 程の隙間発見

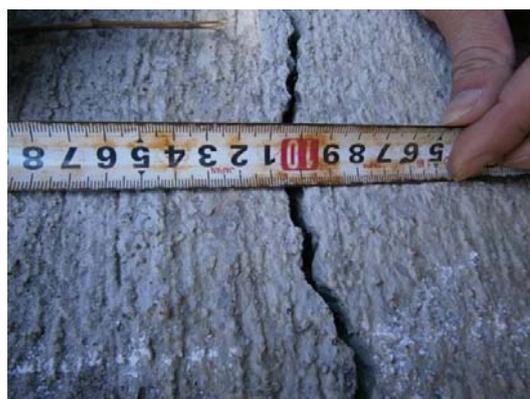
コンクリートに 1cm 程のクラック発見

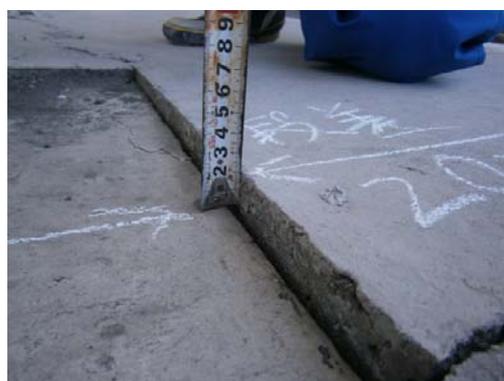
集水枡が 2 cm 程の沈下発見
