防災エキスパート等支援活動報告（写真）

- 【名 前】 遠藤 敏(防災エキスパート)、真田 博、越後和人、渡部武彦(協会職員)
【場 所】 仙台河川国道事務所名取川出張所管内
【月 日】 3月14日
【内 容】 仙台河川国道事務所からの要請を受け、名取川の被災状況調査および

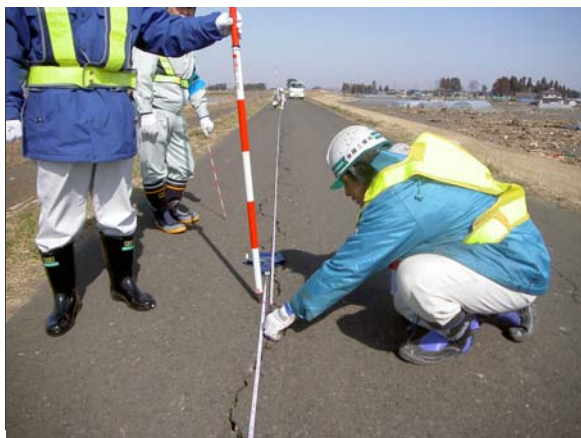
名取川左岸天端クラック延長測定状況

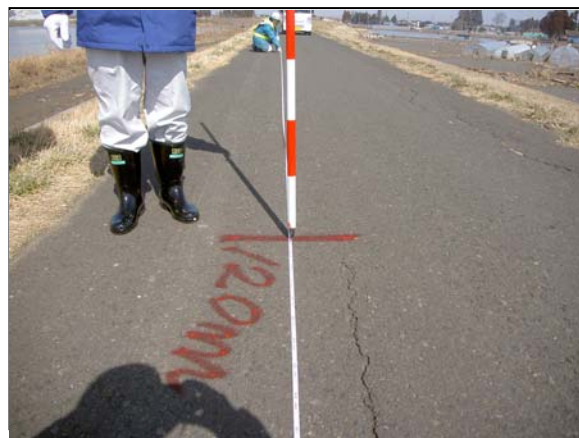
名取川左岸天端クラック延長測定状況

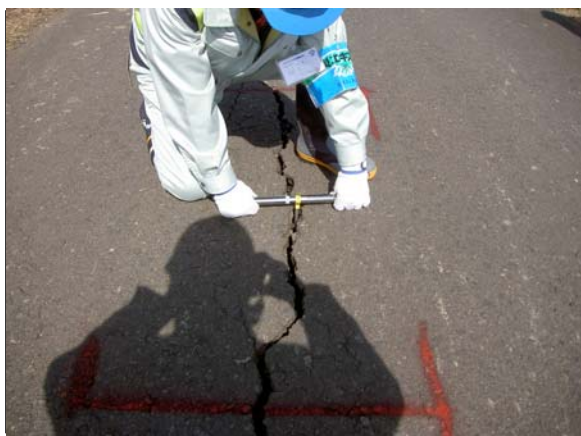
名取川左岸天端クラック深さ確認状況
鉄筋棒挿入（クラック深さ1m以上）

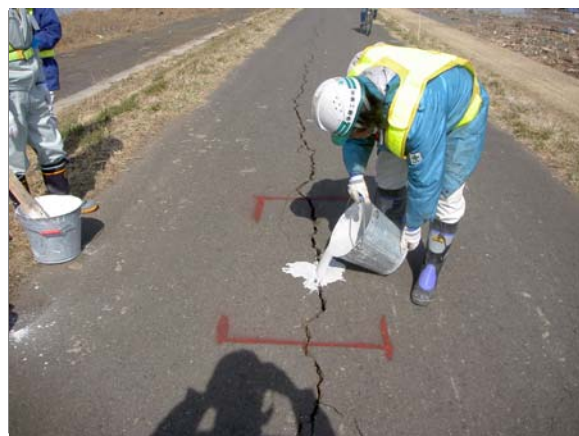
名取川左岸天端クラック石灰注入状況

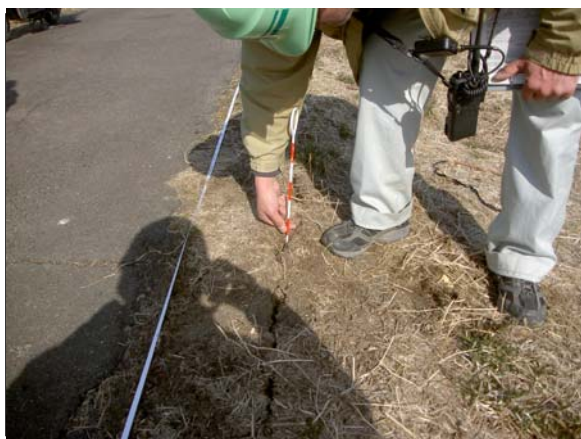
名取川左岸天端クラック確認状況

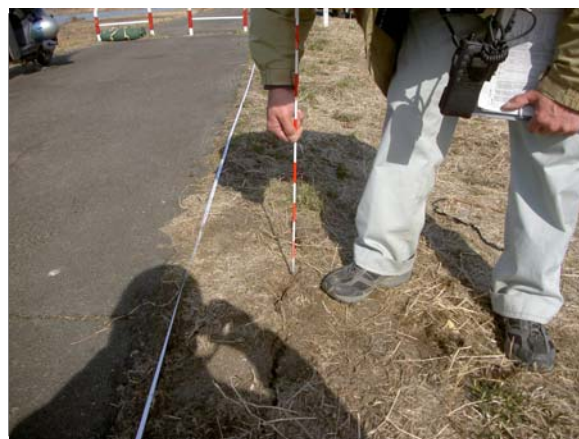
名取川左岸天端クラック確認状況
クラック深さ L=35cm
