東北地方太平洋沖地震
被災状況・災害復旧状況(写真)

【場所】 宮城県 仙台土木事務所、主要地方道仙台岩沼線、名取市南長谷

【年月日】 平成23年3月15日

【内容】 玉崎跨線橋の橋脚の被害

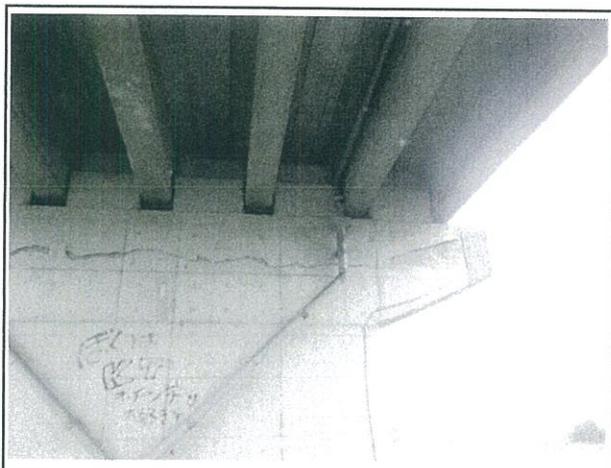
橋脚被災状況

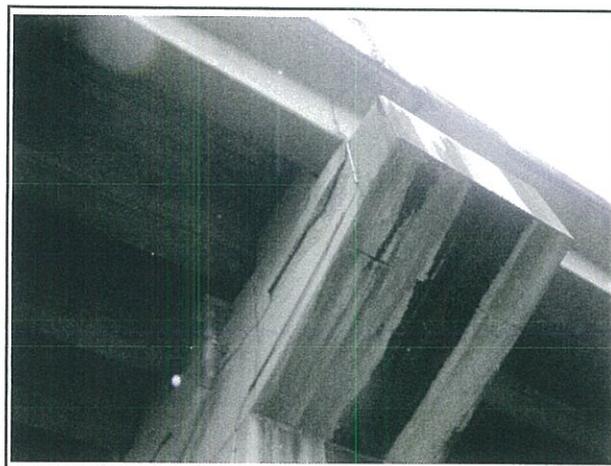
落橋防止システム作用後のせん断ひびわれ

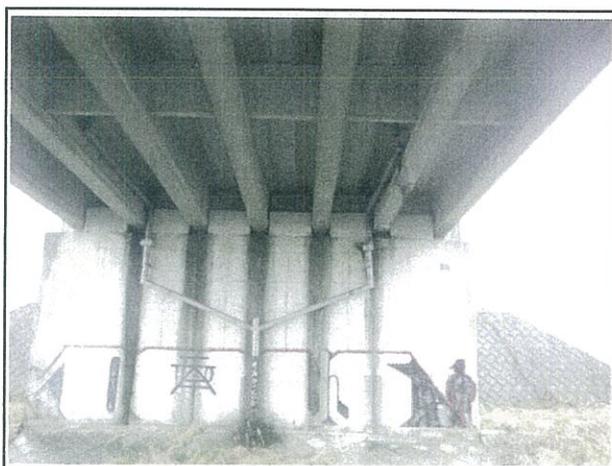
排水管破損

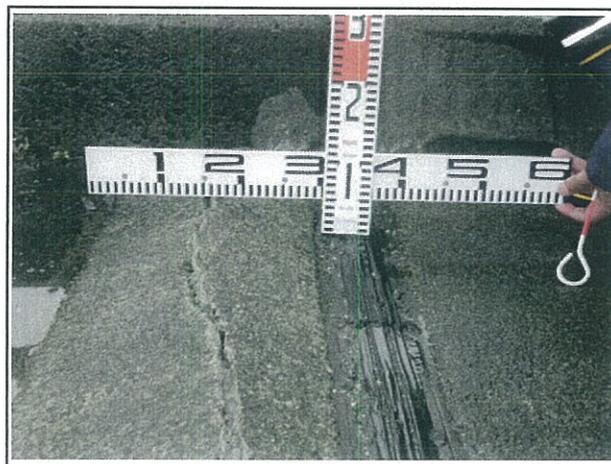
歩道部伸縮装置裏込めコンクリート損傷

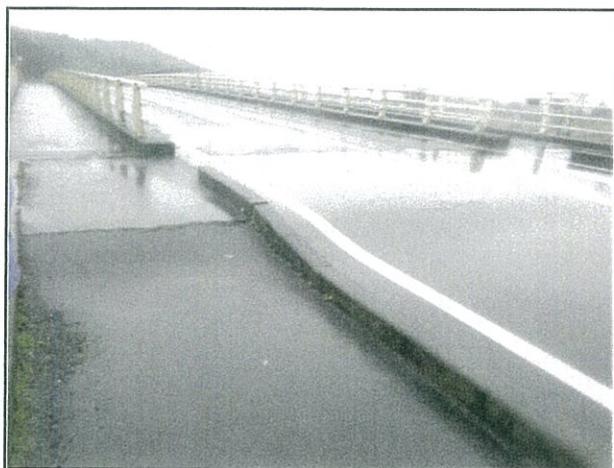
橋台部段差

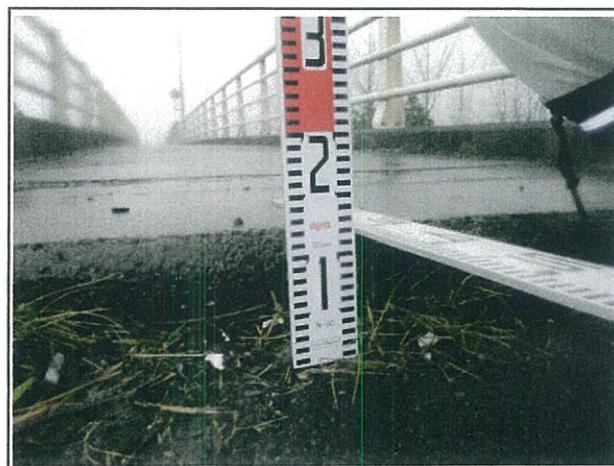
橋台部段差(歩道部)

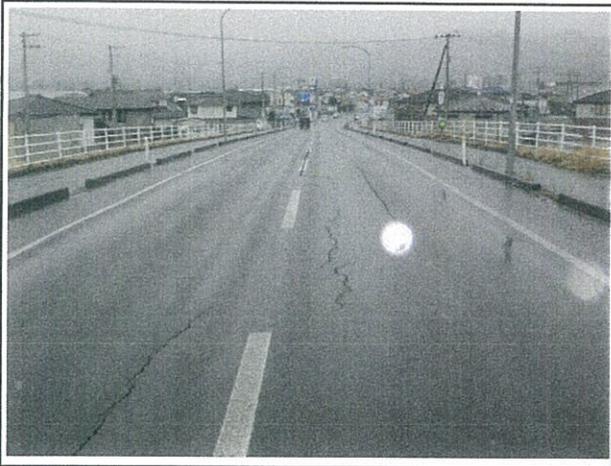
土工部の舗装ひびわれ

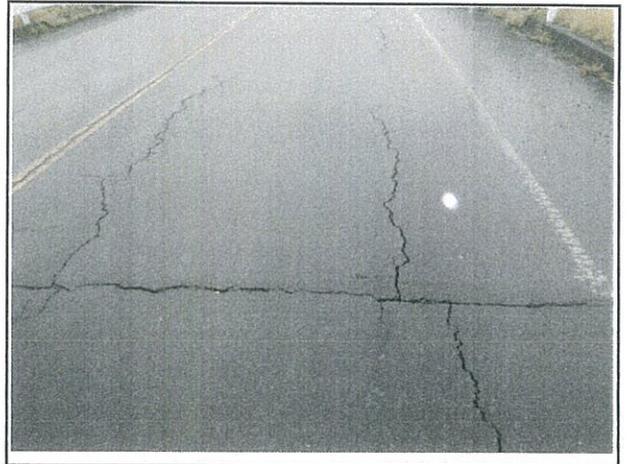
土工部の舗装ひびわれ

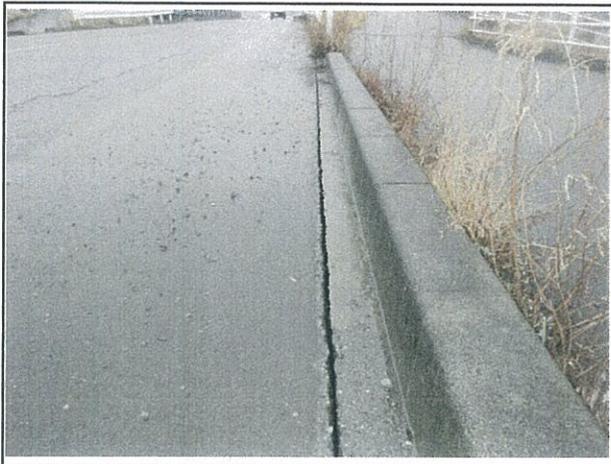
土工部の舗装ひびわれ

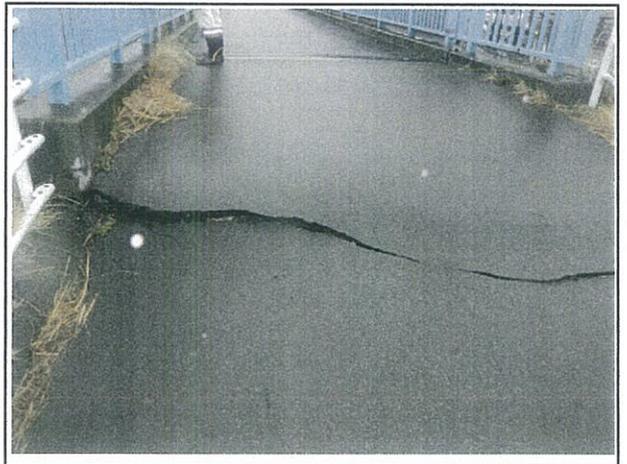
歩道部橋台背面の沈下

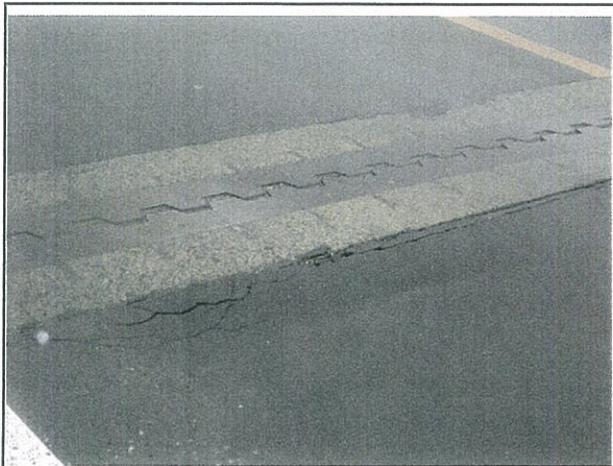
車道部橋台背面の沈下

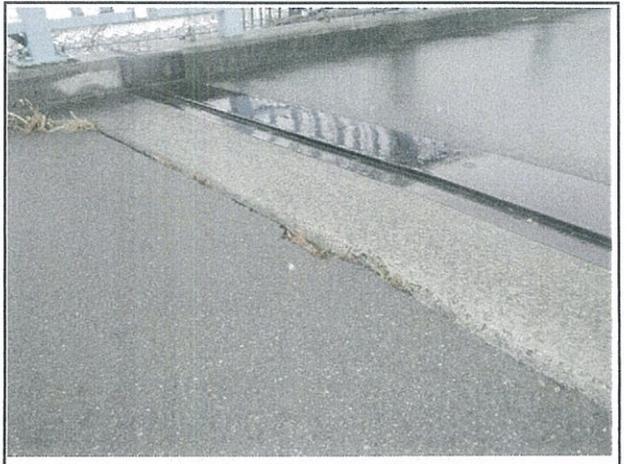
歩道部橋台背面の沈下

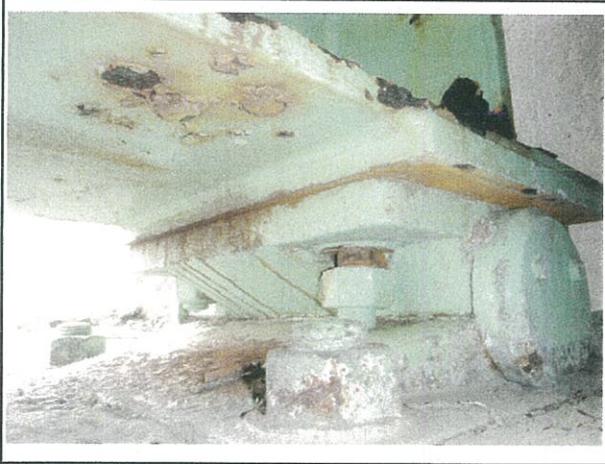
車道部支承セットボルト破断、上部工移動

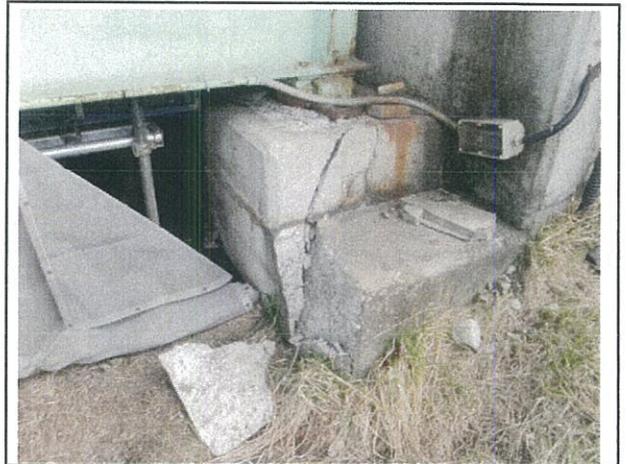
歩道部橋台せん断ひび割れ

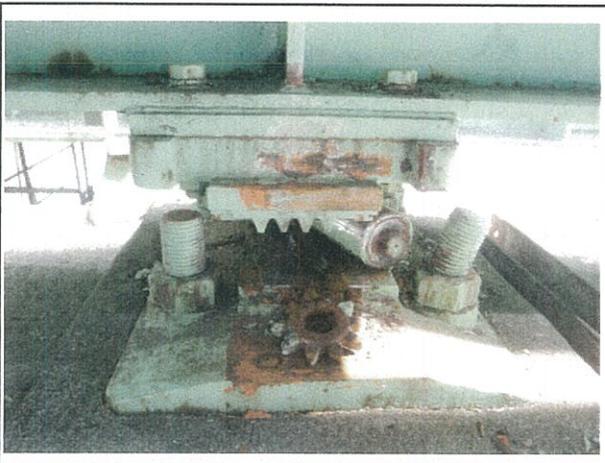
歩道部ローラー支承損傷

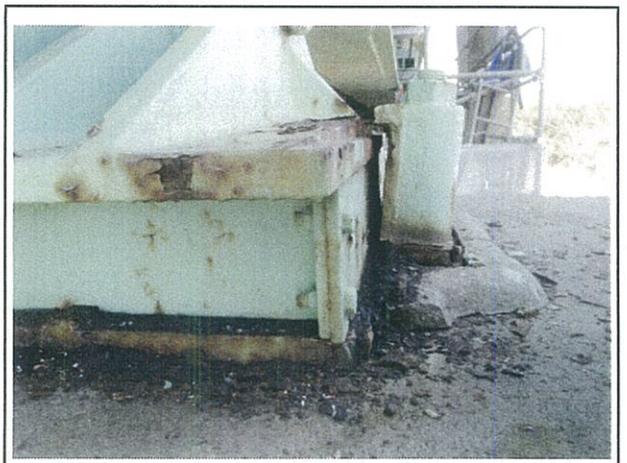
車道部支承サイドブロック損傷

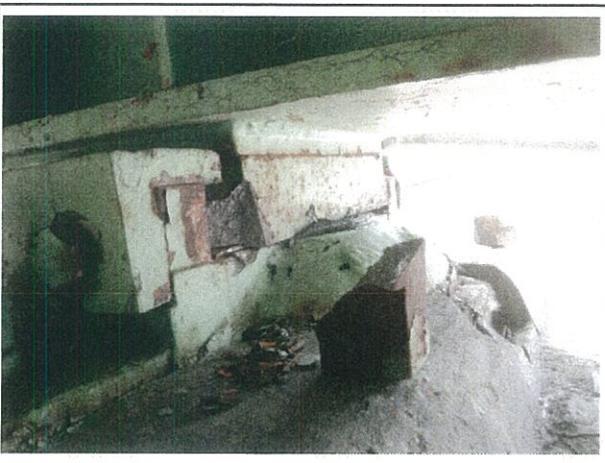
歩道部支承上沓移動制限損傷

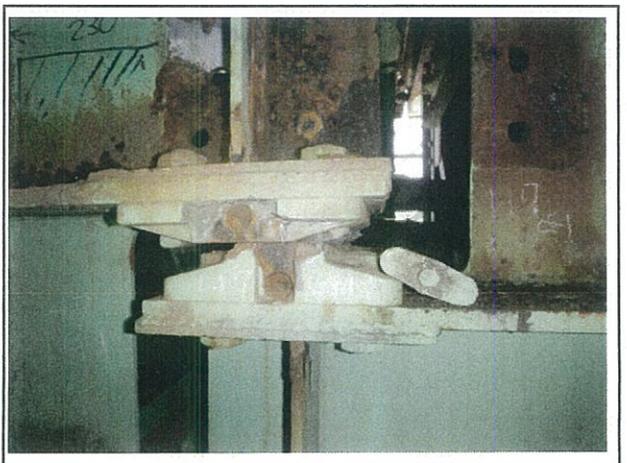
車道ヒンジ部支承損傷

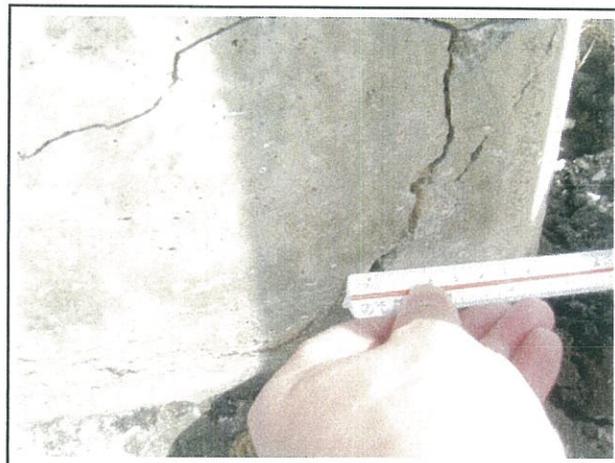
橋脚の曲げひびわれ

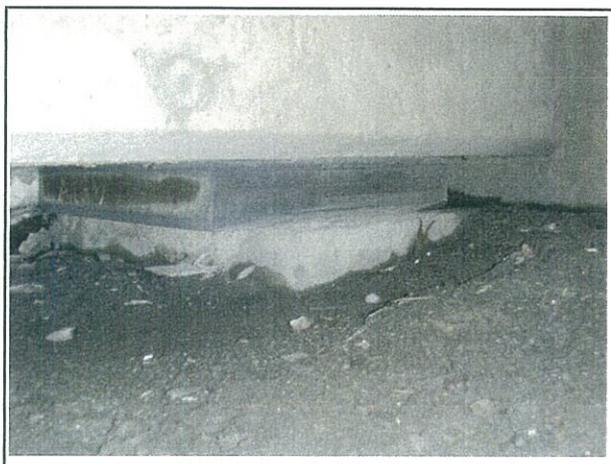
橋台部ゴム支承の移動

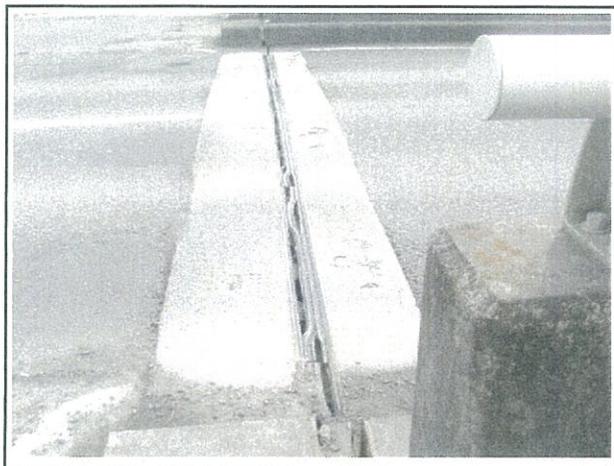
伸縮装置ゴム破損(桁移動)

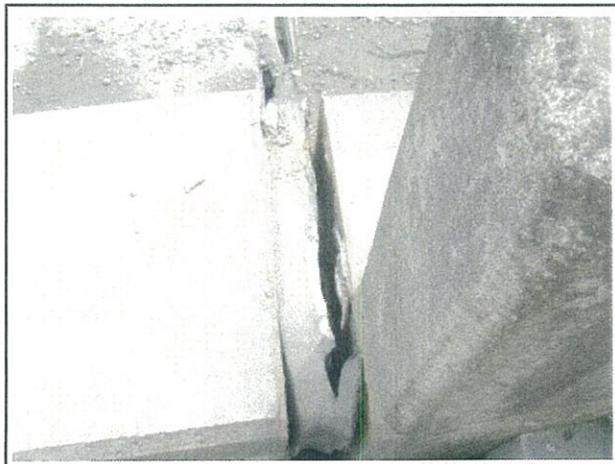
地覆部シーリング材損傷(桁移動)

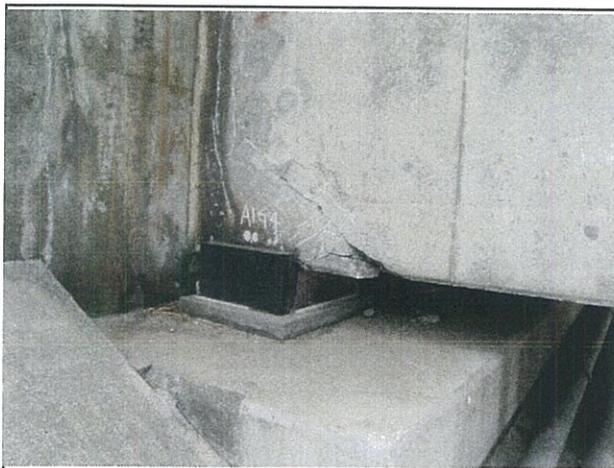
A1橋台上 主桁支承上の損傷(Fix)

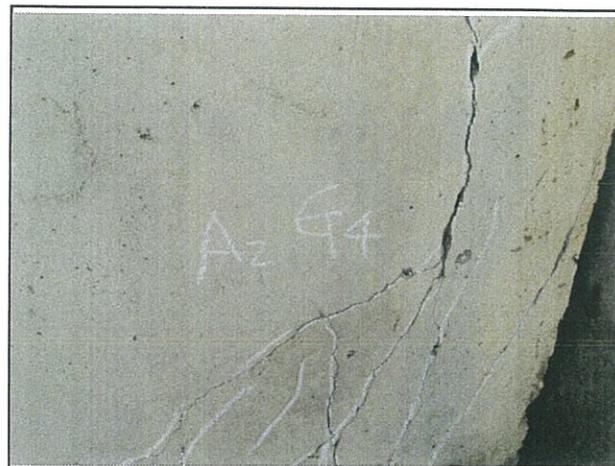
A2橋台上 主桁支承上の損傷(Fix)

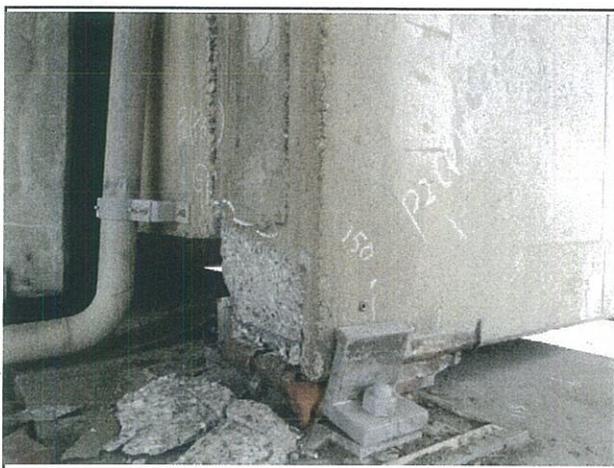
P2橋脚上 ローラー支承の損傷

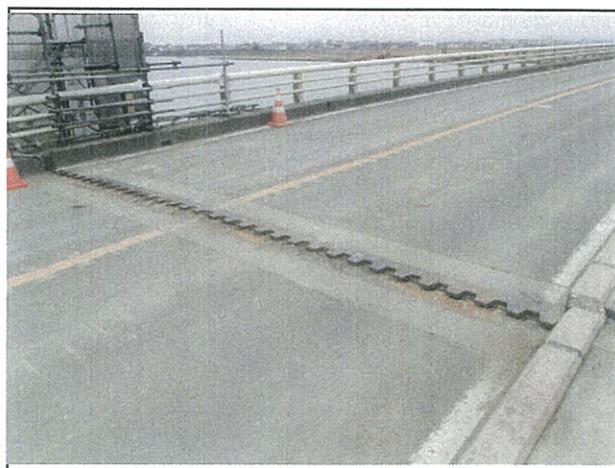
橋面(伸縮装置)の段差

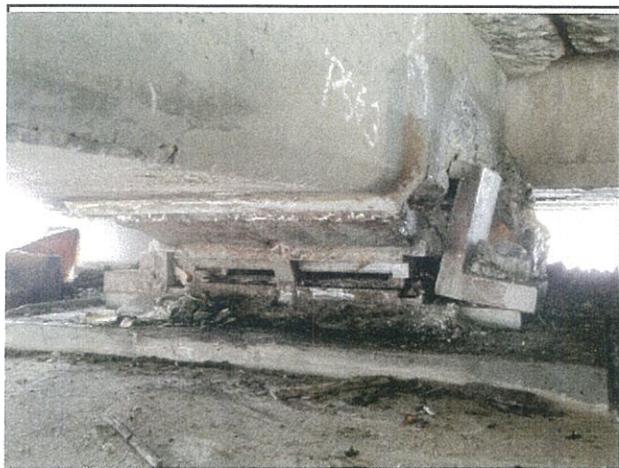
P5橋脚上 ローラー支承の損傷(逸脱)

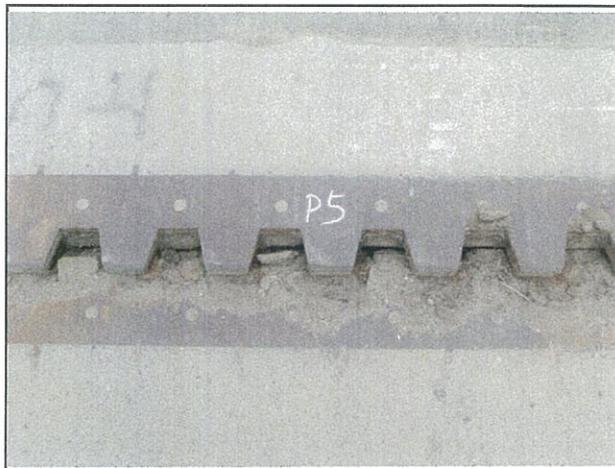
橋面(伸縮装置)の段差

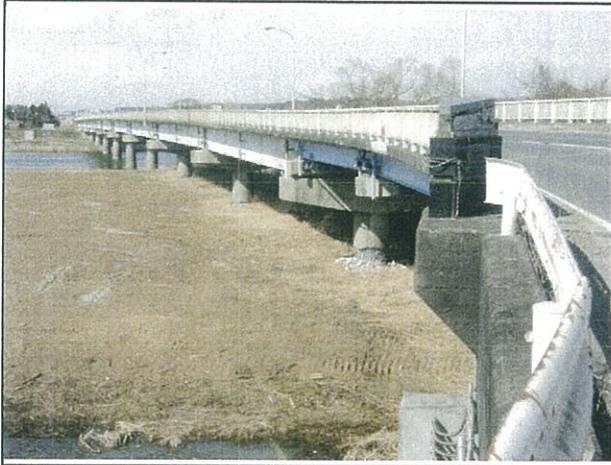
橋脚被災状況全景(通行止め)

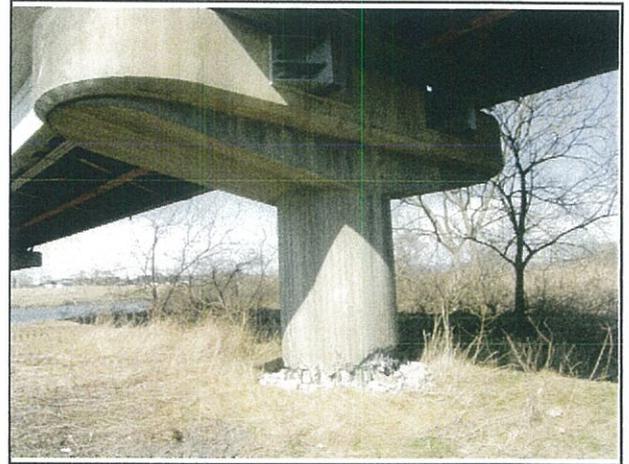
橋脚被災状況

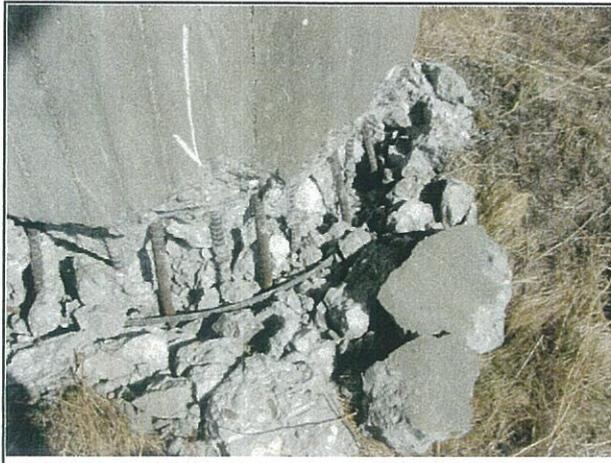
橋脚被災状況近景

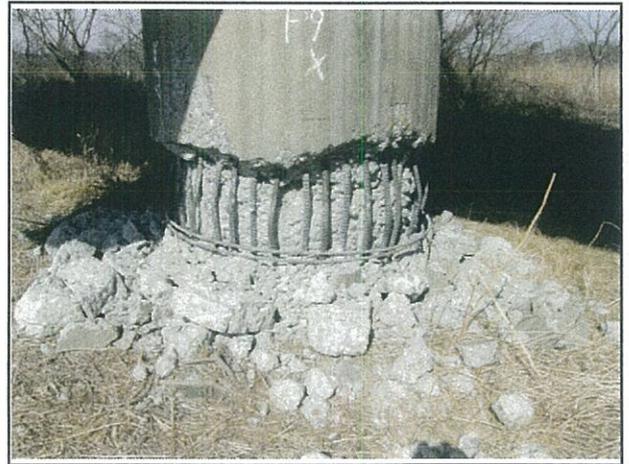
橋脚かぶり剥離、曲げ破壊、座屈

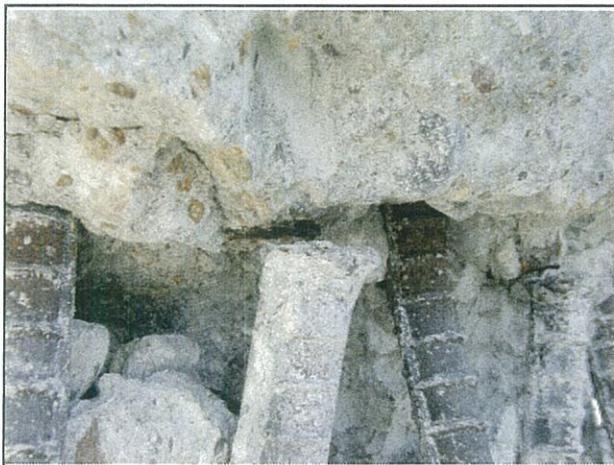
橋脚軸方向鉄筋圧接部破断

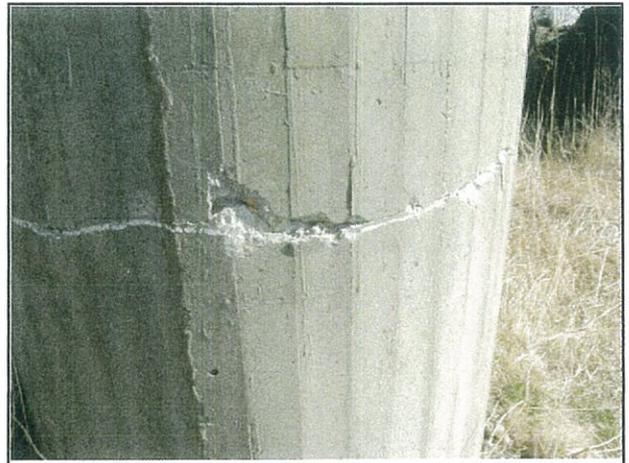
橋脚部曲げひび割れ

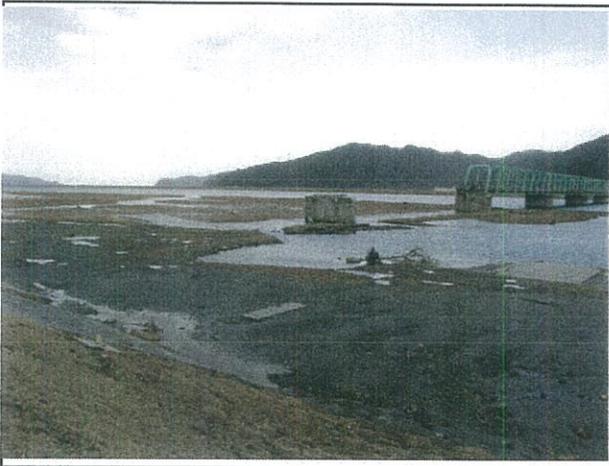
上部工の落橋(流出)、2径間

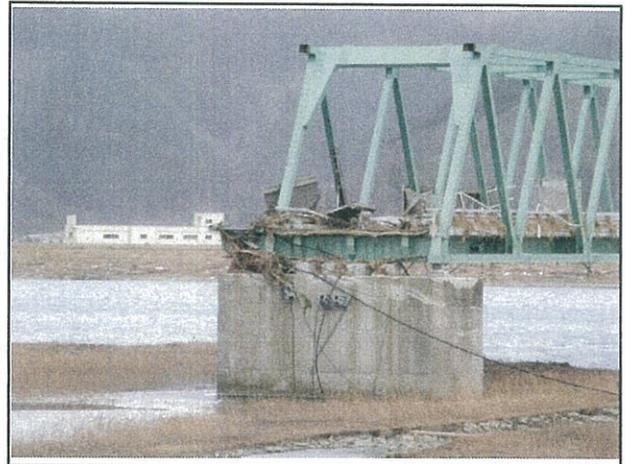
橋脚被害状況

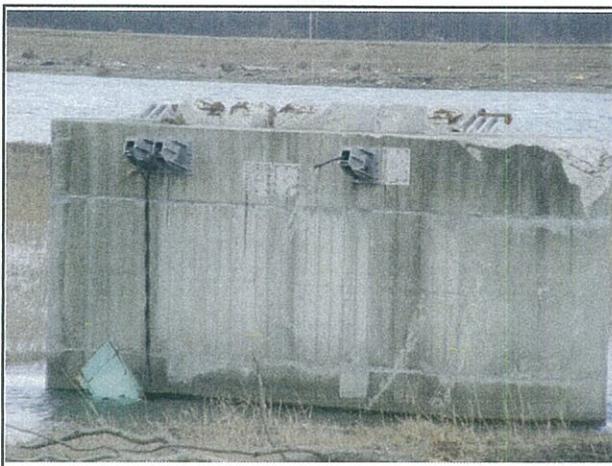
橋脚被害状況

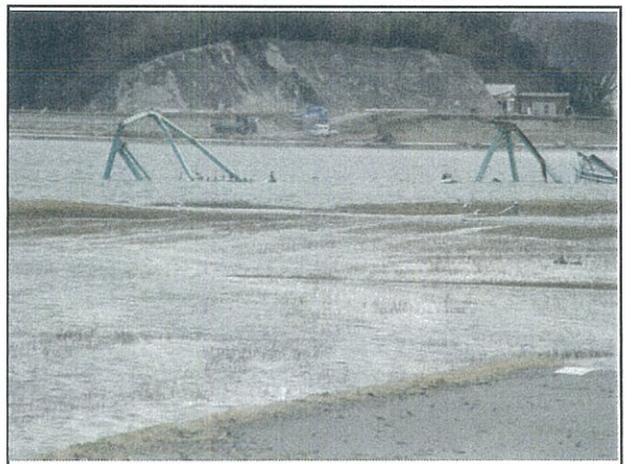
上部工流出、上流側へ100m程度

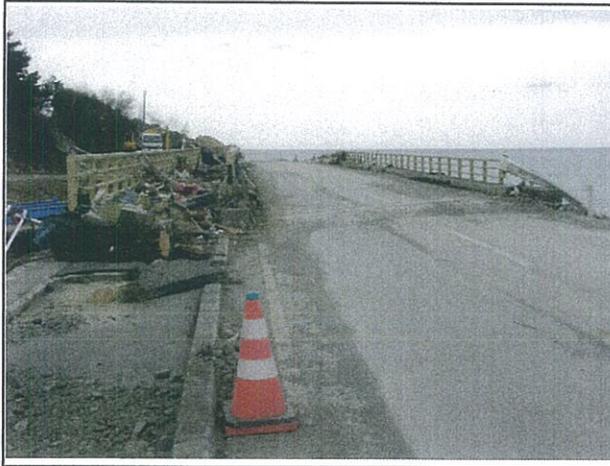
橋面上、津波によるがれき

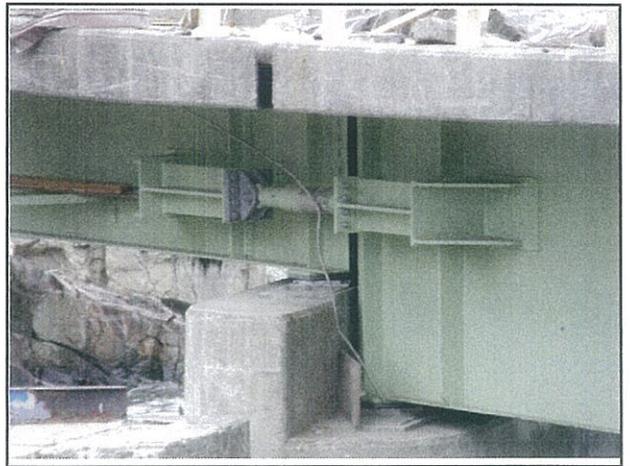
橋脚上、ダンパーによる連結

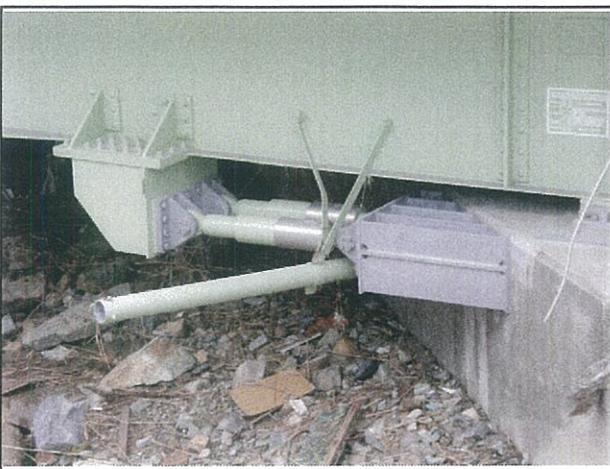
橋台部、ダンパーによる連結、支承取替え
