## 防災エキスパート等支援活動報告

| 出 動 日 時 | 平成23年3月18日10時30分～3月19日15時00分 | | |
| 支 援 場 所 | 北上川下流河川事務所 大崎出張所 ※事務所名・出張所名・現場名等 | | |

防災エキスパート等支援活動報告（写真）

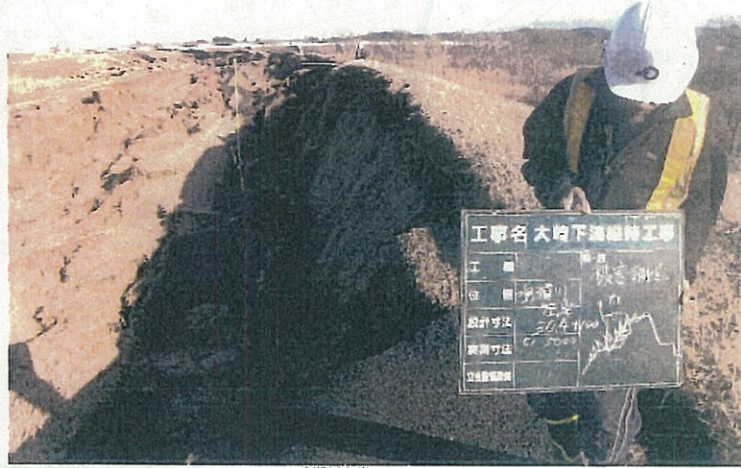
鳴瀬川左岸30. 30k+100  
2011/03/12 15:36  
撮影 2011/03/12 15:36:07

1  
鳴瀬川左岸

30.0 km  
↓  
30.5

被災直後・  
(大崎出張所提供)

施工効率化のため、「土」をすべて使う

施工機械の大型化

施工法の再考＝ブル等の利活用

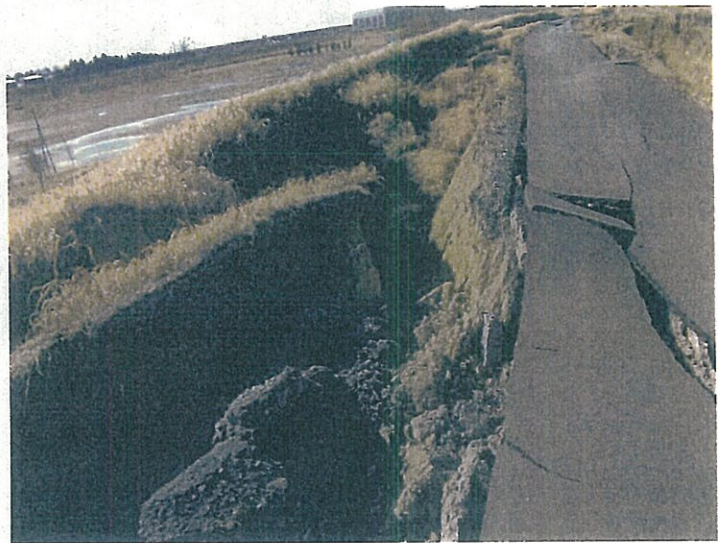
江合川左岸26.40k (3)

## 2 江合川 左岸

26.0<sup>km</sup> + 40 ~ 26.8 + 50

被災直後

民地への対応を上手くする（復旧工事へ協力を得る）

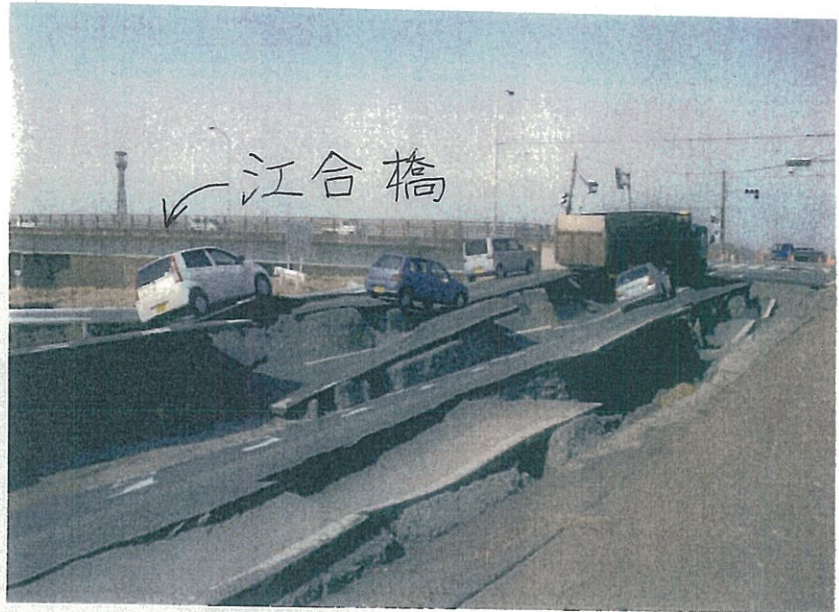
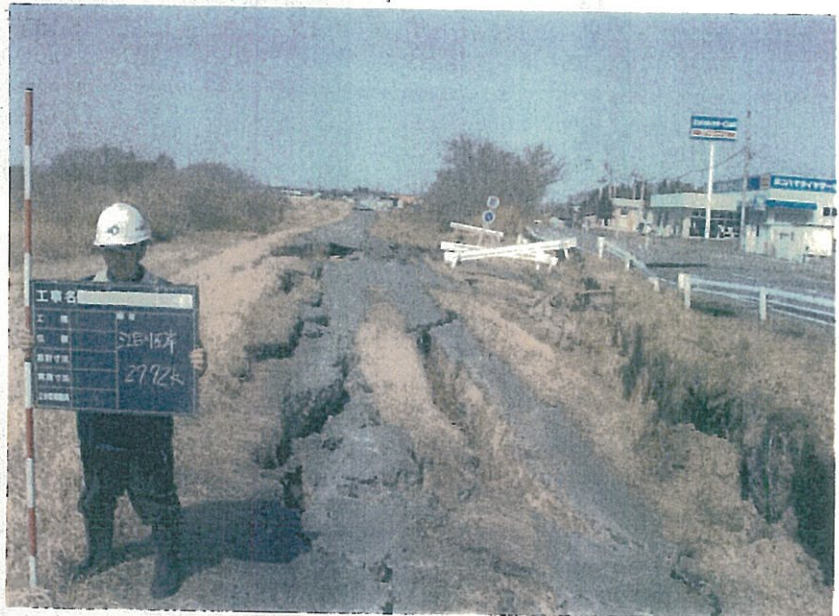
# 3 江合川 左岸

27.4<sup>km</sup><sub>+60</sub> ~ 27.8

被災直後

江合橋上流地点から 上流を望む

歩行者の安全確保を図る（セーフティコーンの活用）

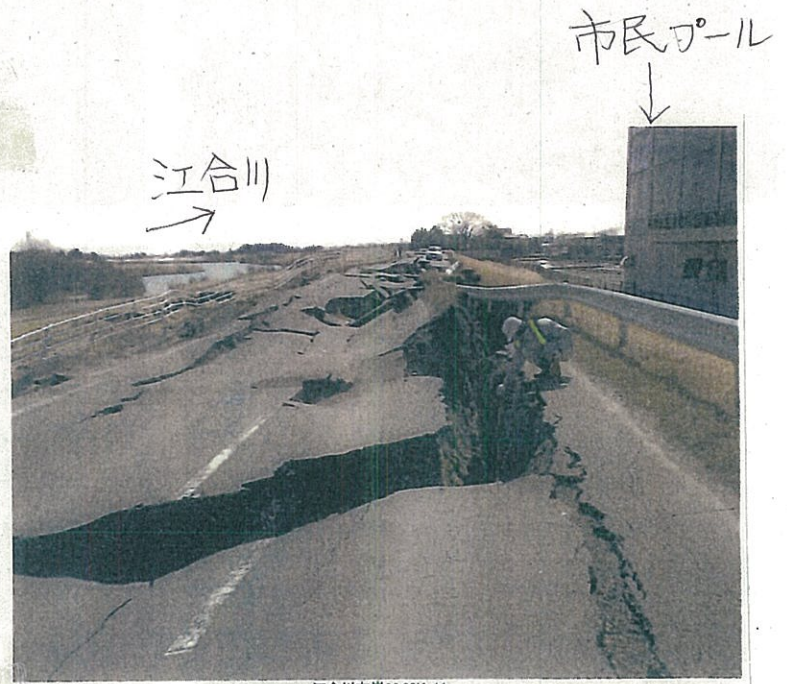
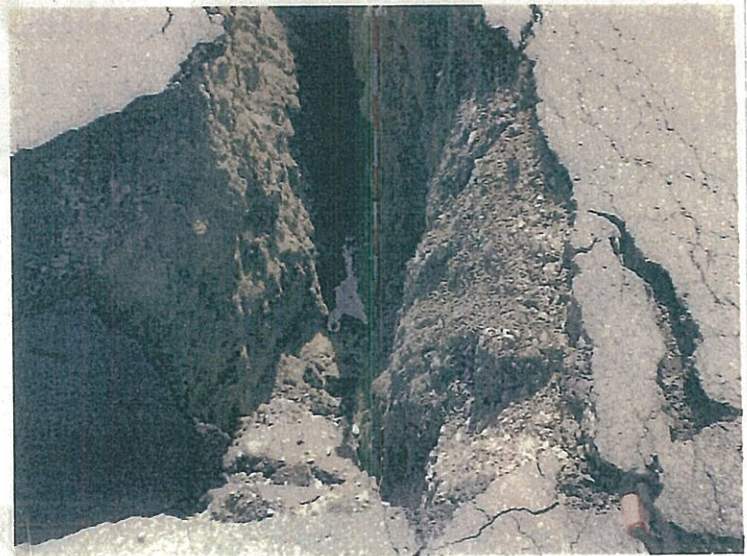
H23.3.19 掘削確認＝水は、地盤から？外山説＝市民プールと関係？

# 4 江合川 右岸

26.6km ~ 27.0 + 130

被災直後

この建物は、市氏プール

液状化の原因究明

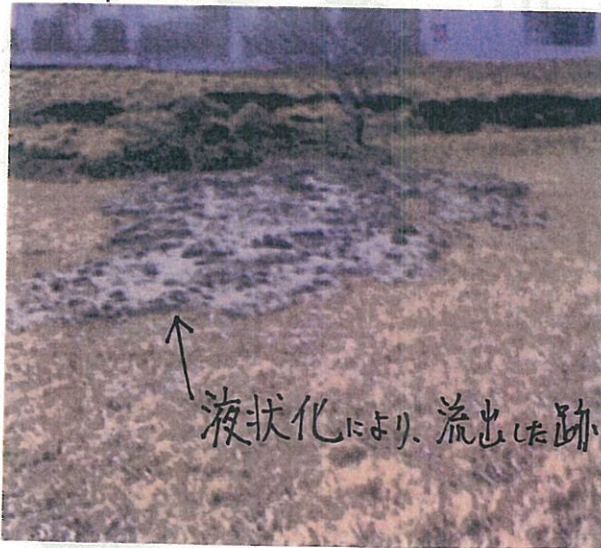
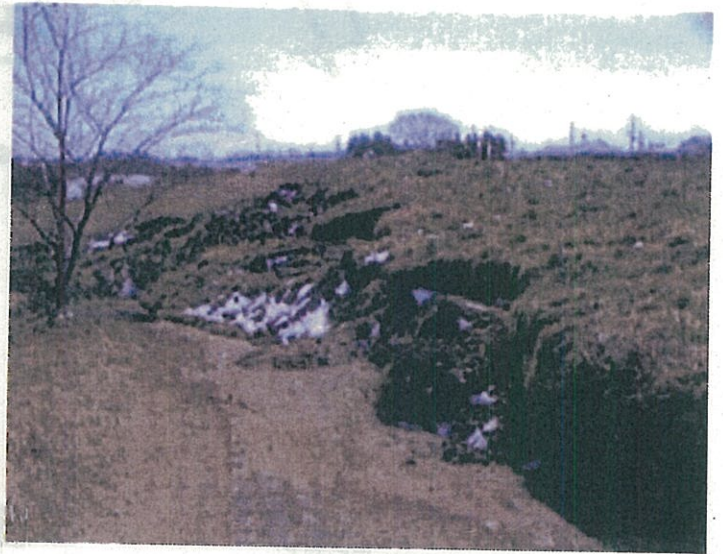
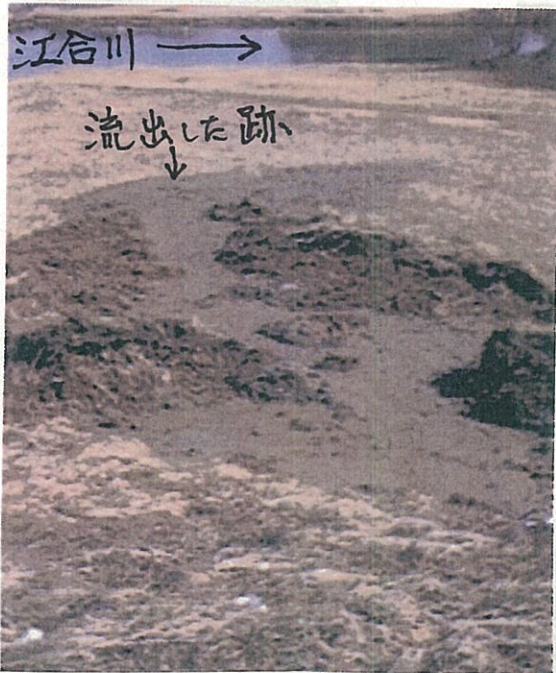
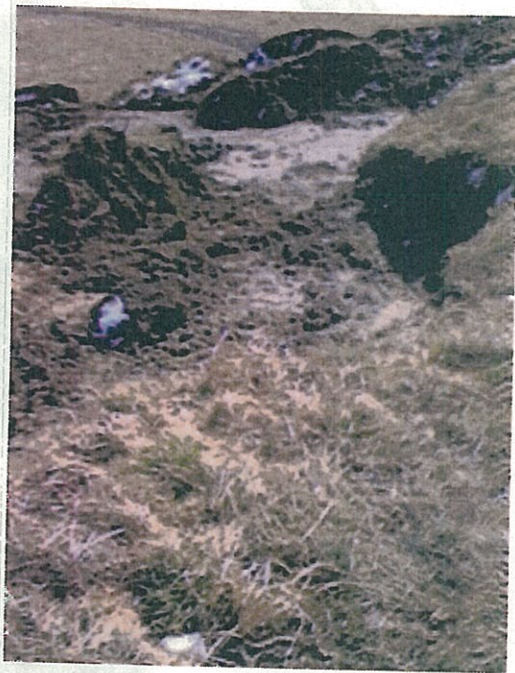
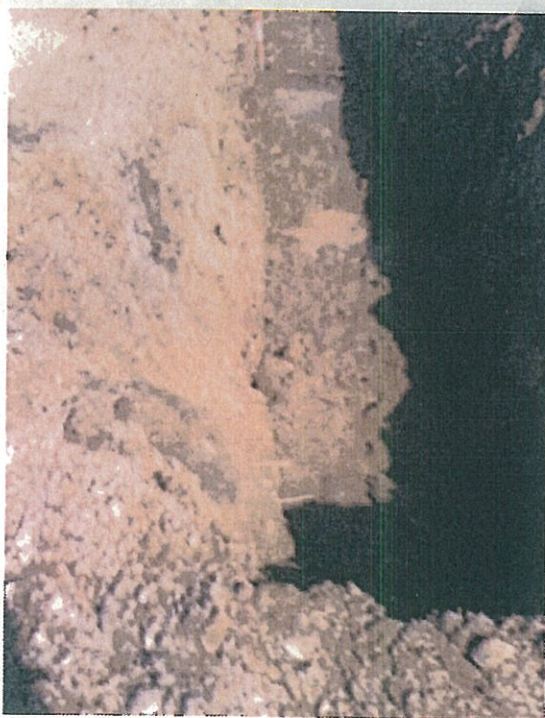
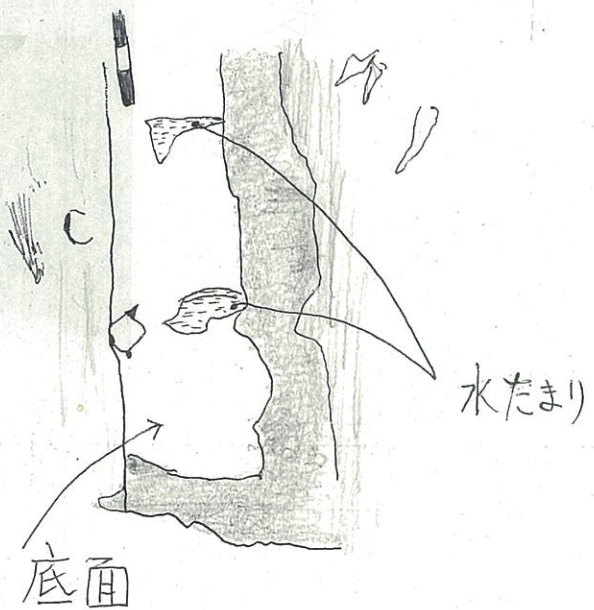
堤外側の液状化箇所と堤体の状況（ふわあふわあ感）

液状化箇所の下流端を堤体掘削＝堤外地盤高まで。

水たまりを確認（写真参照）
