## 防災エキスパート等支援活動報告

## 防災エキスパート等支援活動報告（写真）

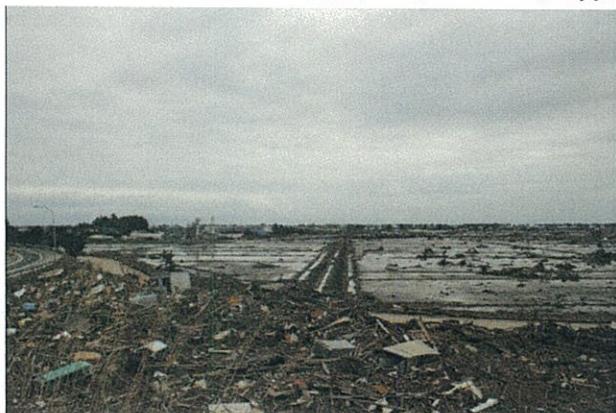
長町インター付近よりみる被害状況

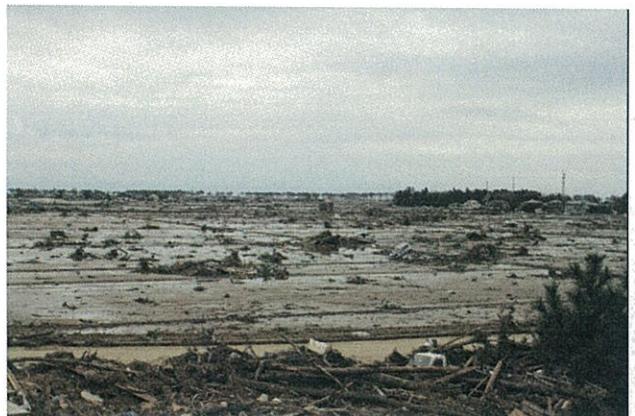
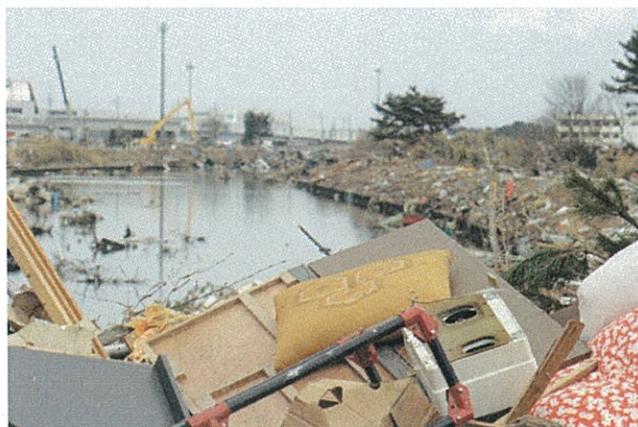
南貞山堀の被害状況

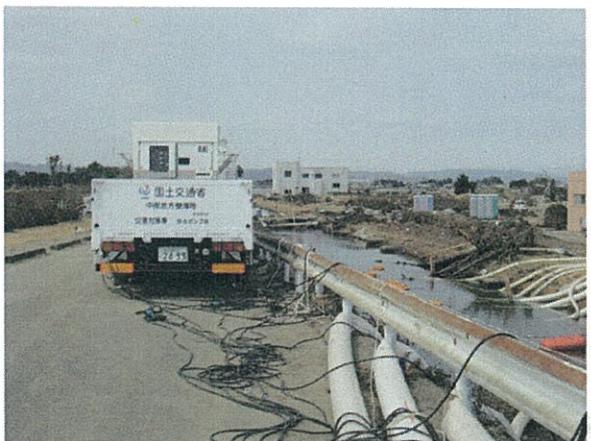
中国地整のポンプ車の排水状況  
(鈴木堀)

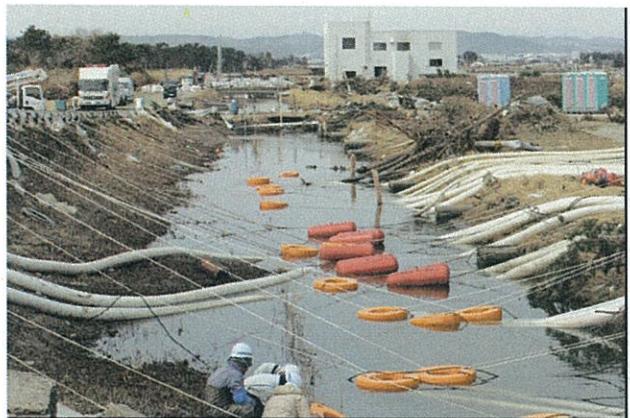
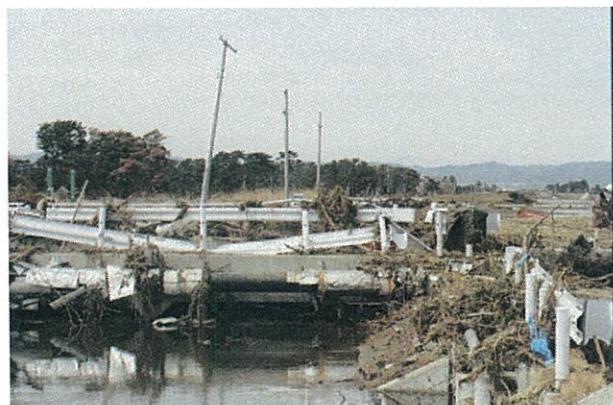
鈴木堀の被害状況（排水ポンプ設置個所上流）

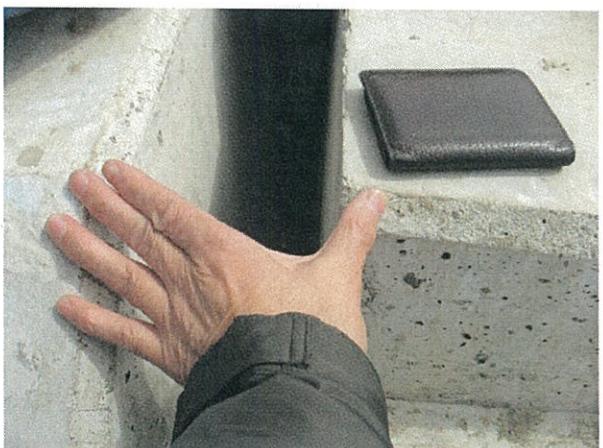
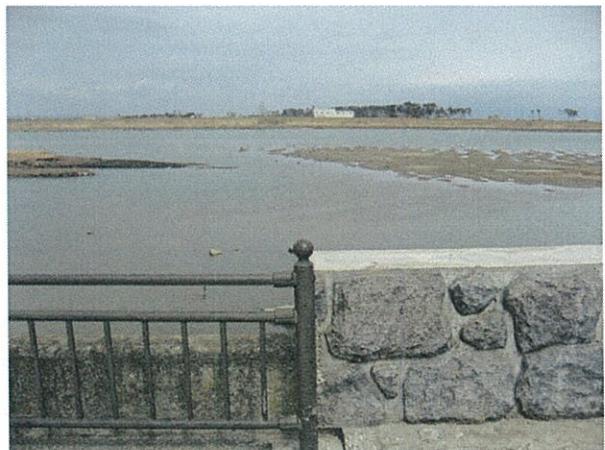
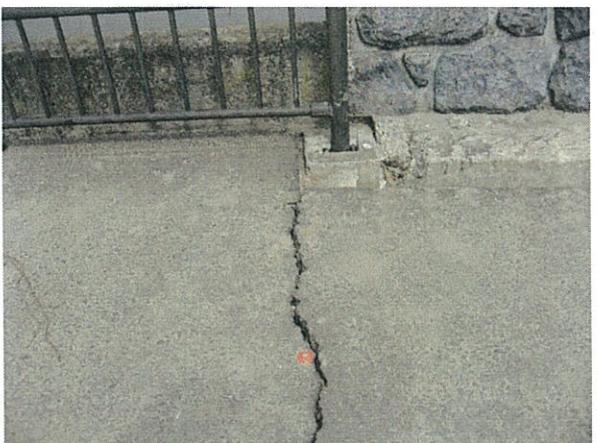
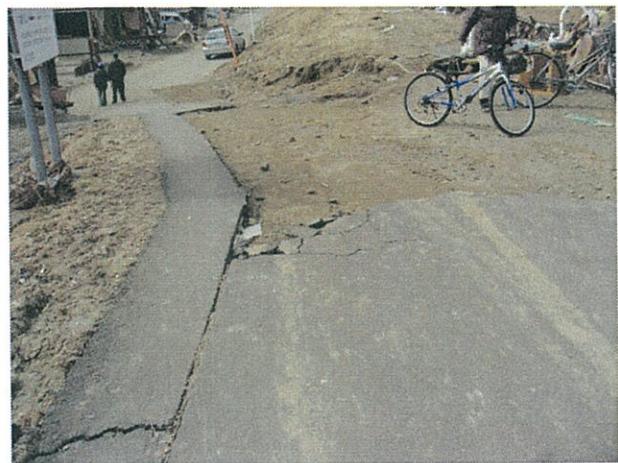
名取川左岸侵入路の被災状況

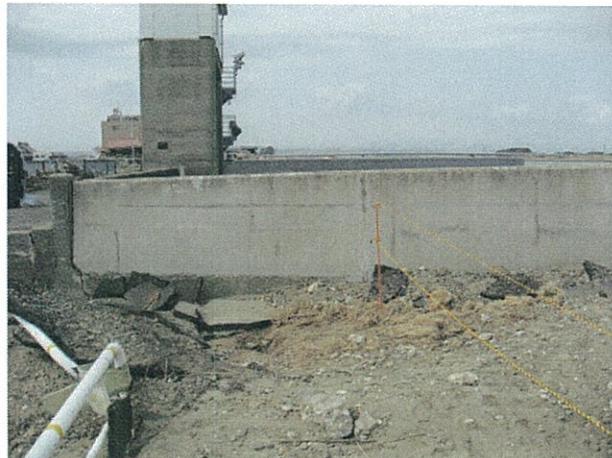
閘上水門の堤防付近の被災状況

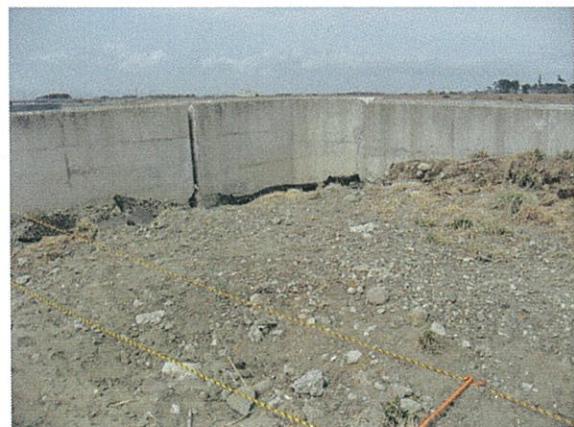
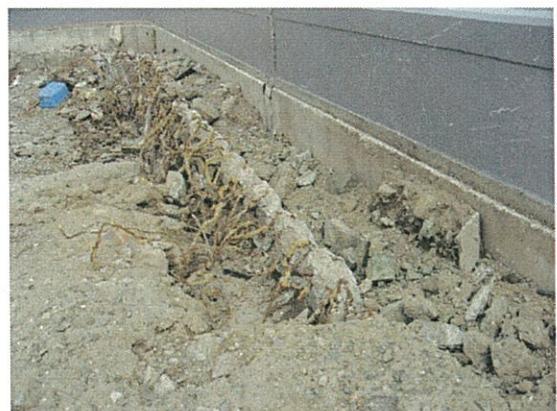
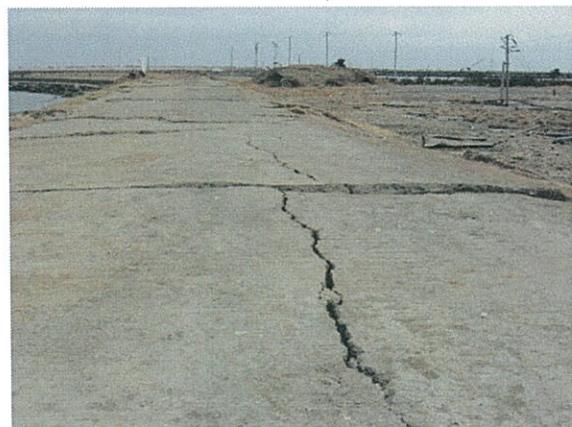
名取川堤防の被災状況（河口 0. 5 Km 付近）

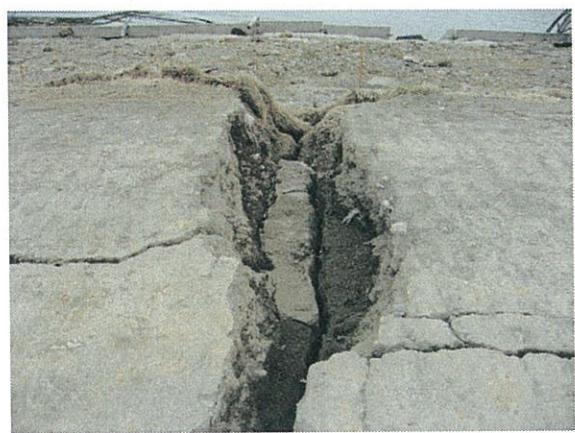
左写真横断方向のアップ

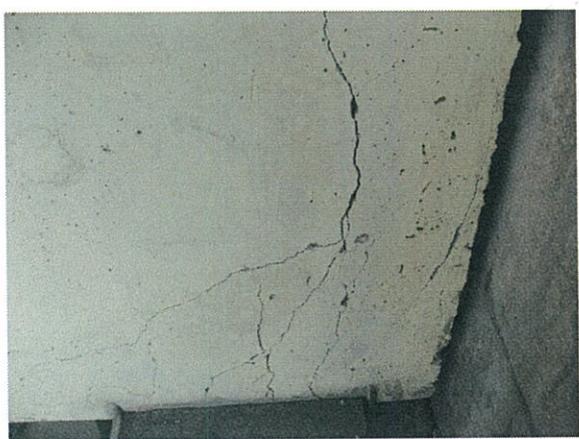
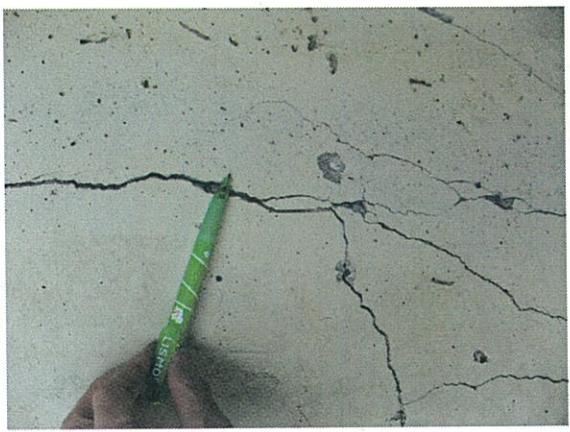
閑上大橋（宮城県管理）の右岸上流側の桁の破損状況

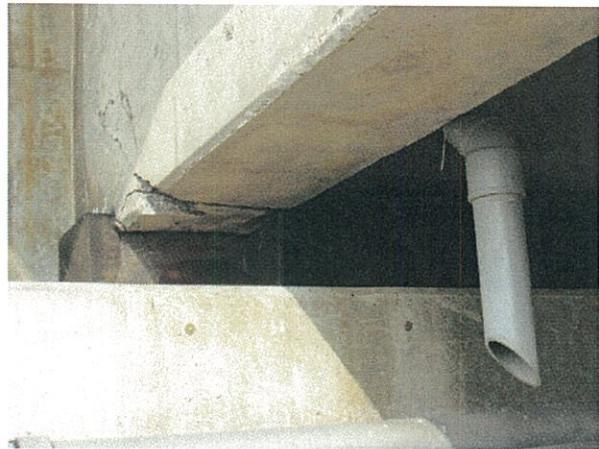
閑上大橋左岸の桁の破損状況（上流側）

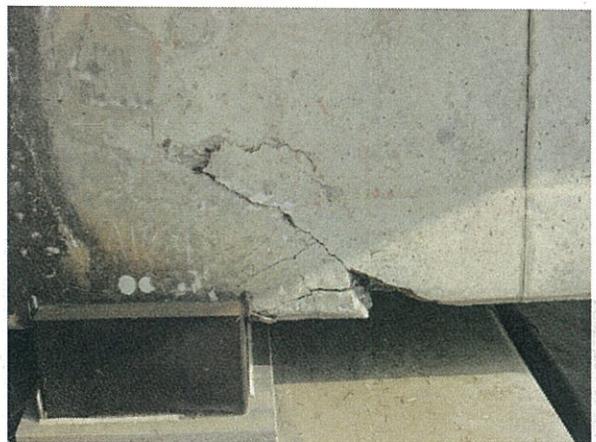
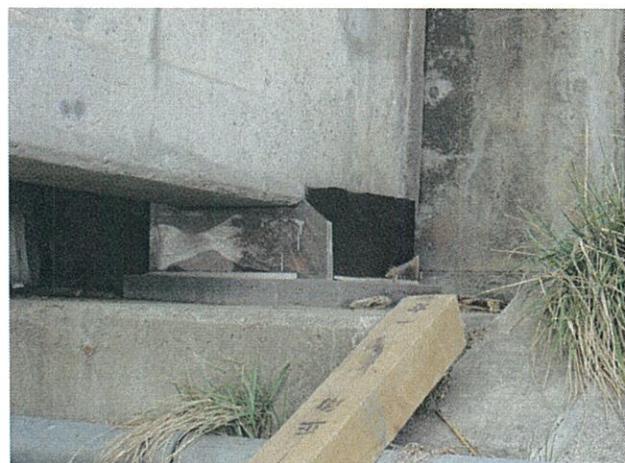
閑上大橋左岸の桁の破損状況（下流側）

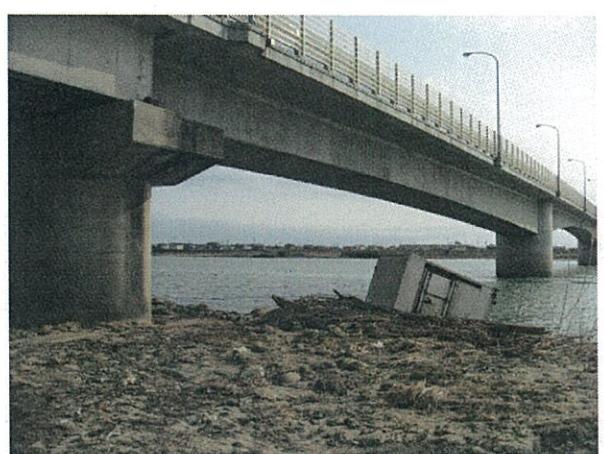
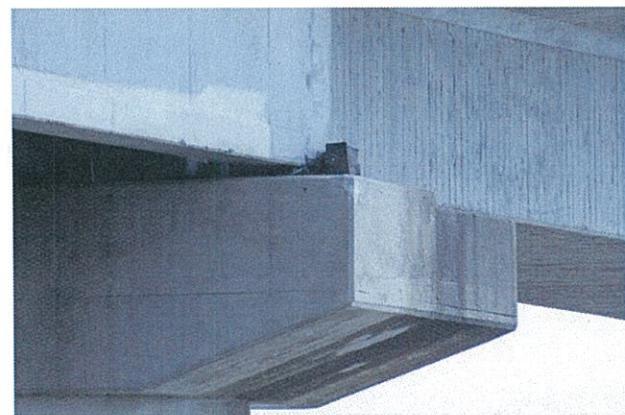
支承の破損状況

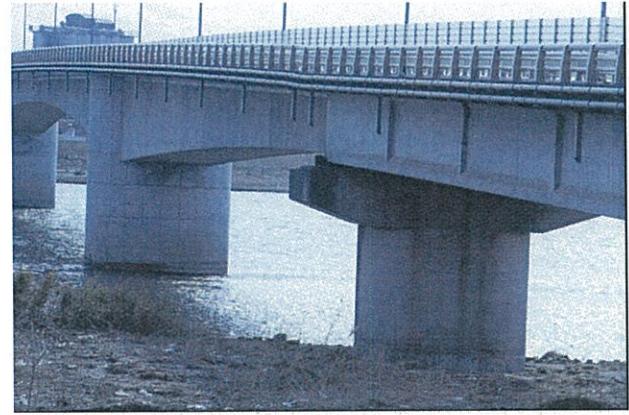
橋桁の沈下

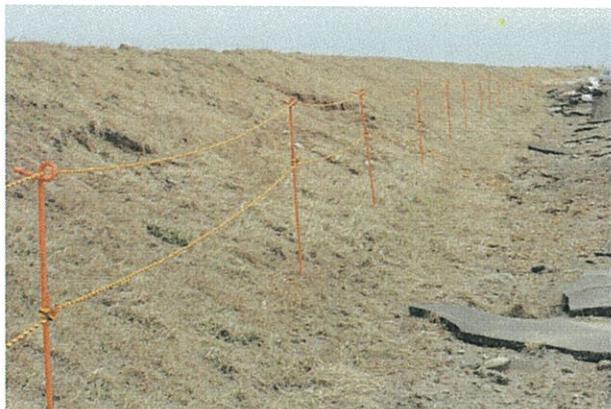
阿武隈右岸の堤防裏法の崩壊状況

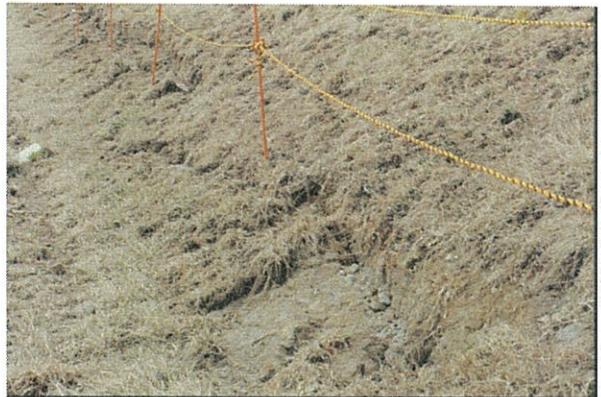
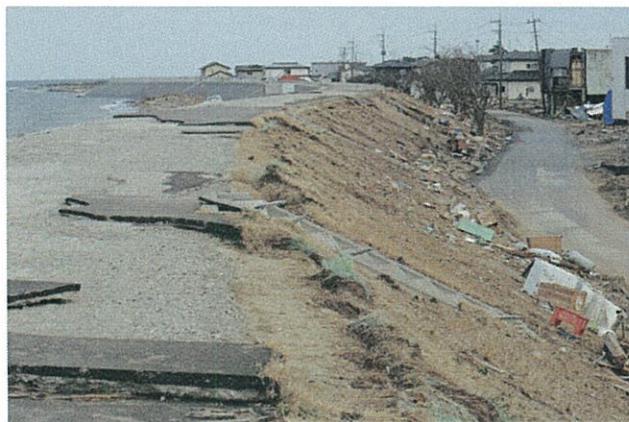
阿武隈川荒浜（河口から 0.8 Km）堤防の被害

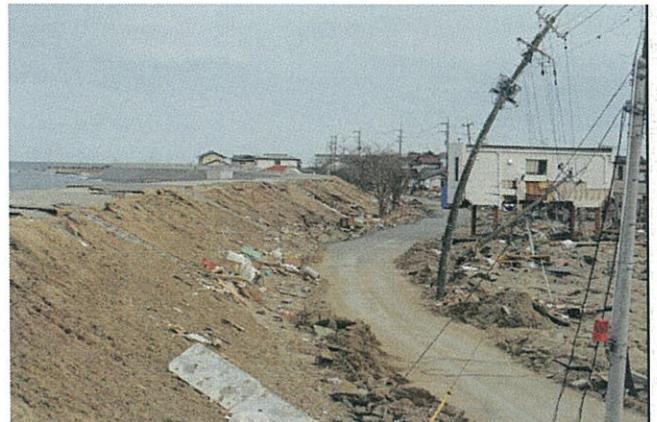
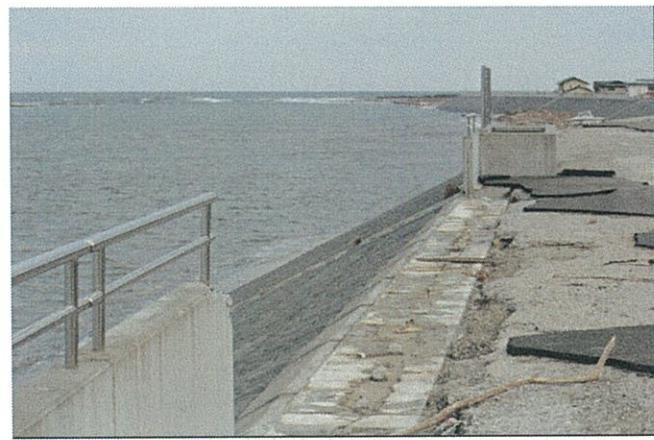
阿武隈川右岸特殊堤の破損状況

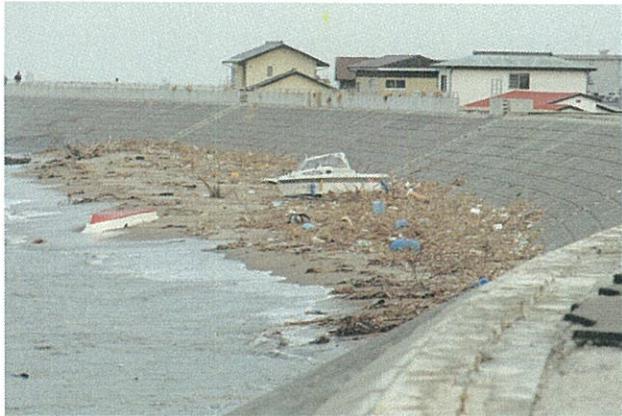
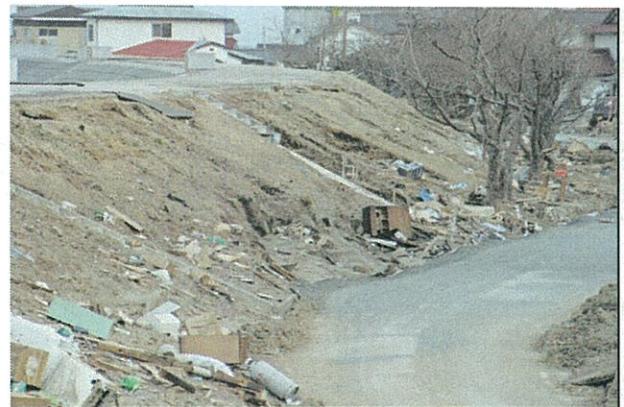
津波の越水後の裏法面状況

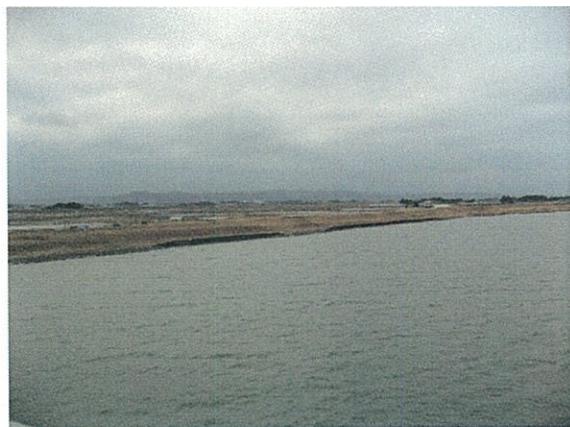
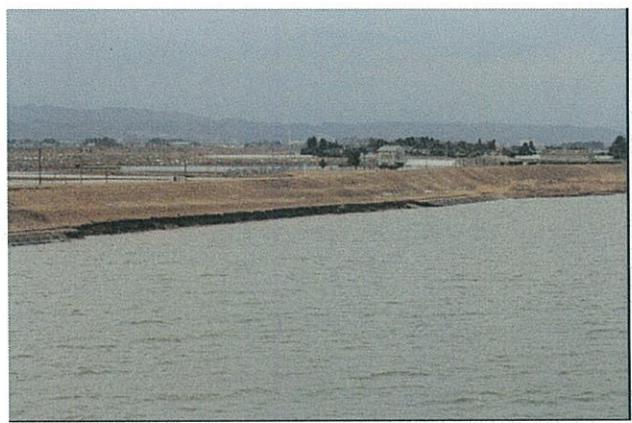
亘理大橋（県管理）上流の右岸の護岸崩壊状況
