# **東日本大震災支援活動**

平成23年 6月

社団法人 東北建設協会

# 東日本大震災とその対応

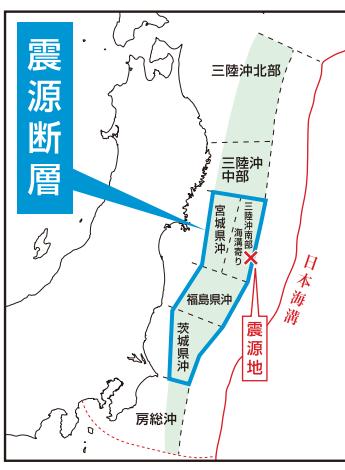
【東日本大震災震源断層】

- 広範囲な巨大地震 ……震源域は、縦約450km、横約150kmと広範囲に渡る上、震源断層は4箇所にも及ぶ。
- 大津波 ……太平洋沿岸に津波警報(大津波)発令。早い地域では、地震発生の約30分後に津波が襲来。沿岸部の地域に甚大な被害をもたらした。
- 原発事故 ……福島第一原子力発電所において、津波の被害により冷却設備損傷。多くの地域住民が避難を余儀なくされ、その社会的影響は広範囲かつ長期に及ぶ。
- 膨大な瓦礫 ……今回の震災により発生した瓦礫量は、岩手・宮城・福島3件合計だけで約2,500万トンに及ぶ。その処理方法と費用が大きな社会問題となっている。
- ライフライン ……多くの地域で長期にわたりライフラインが寸断し、救援作業にも影響を及ぼした。特に、ガソリン等供給に甚大な影響を及ぼし、復旧や救援活動も困難な状況が続いた。

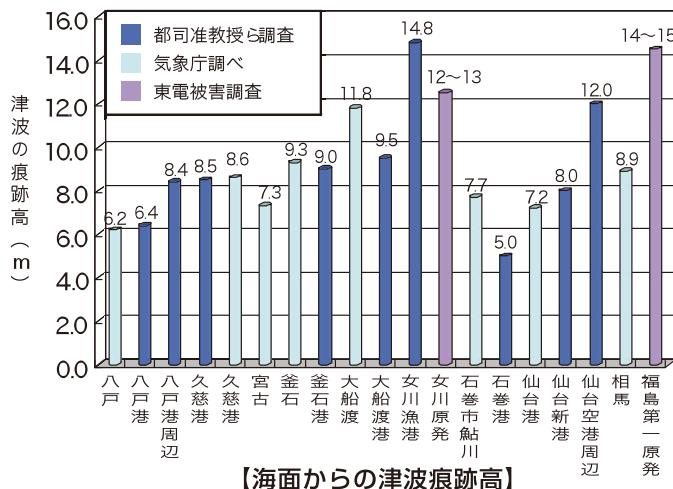
【海面からの津波痕跡高】

※毎日新聞: 2011.3.25 港湾空港技術研究所と都司嘉宣・東大准教授の調査による  
気象庁調べ: 2011.4.5 公表、痕跡等から推定した津波の高さ  
東電被害調査: 毎日新聞2011.4.9 (東京電力による被害調査)

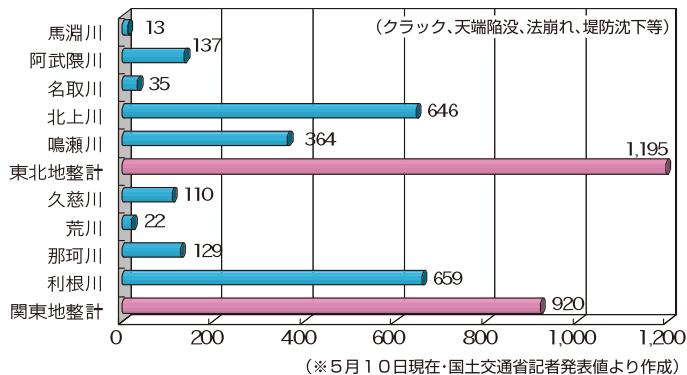
#### ＜直轄河川＞【直轄河川被害事象箇所数】

(※5月10日現在・国土交通省記者発表値より作成)

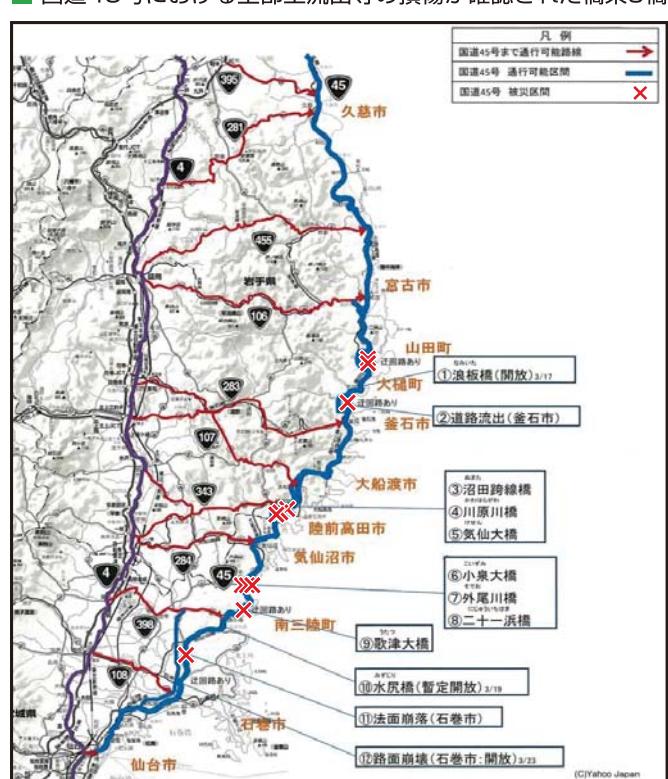
【国道45号の主な被災箇所】

- 国道45号・6号において、16区間で通行止め。
- 国道45号における上部工流出等の損傷が確認された橋梁9橋
